# **Most 605-026**

Most přes Berounku v Berouně

## **BĚŽNÁ PROHLÍDKA**

Datum provedení prohlídky: 29.12.2025

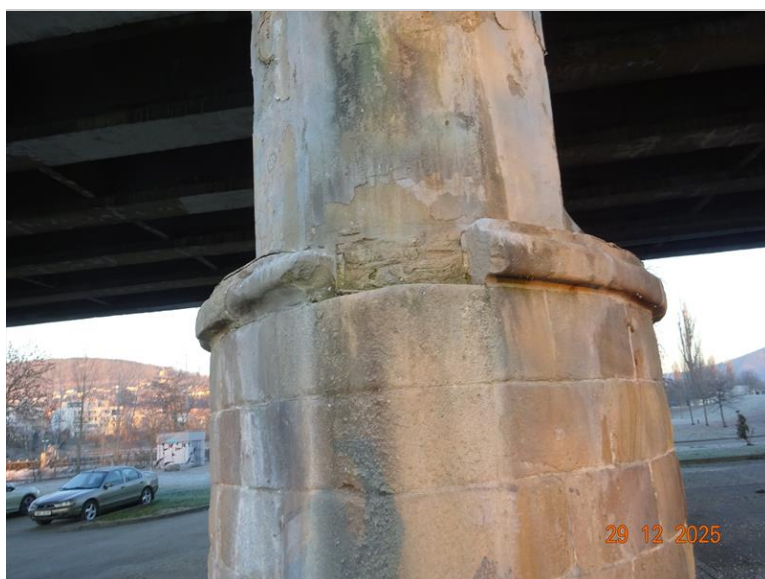
17\_chybejjic tvarovka P2.JPG

**1.2 Mostní podpěry křídla a čelní zdi**  
Vypadané spárování kamenného zdiva pilířů.

| [8] | 1.2 | Mostní podpěry křídla a<br>čelní zdi | V případě budoucího zachování kamenných částí přespárovat. |

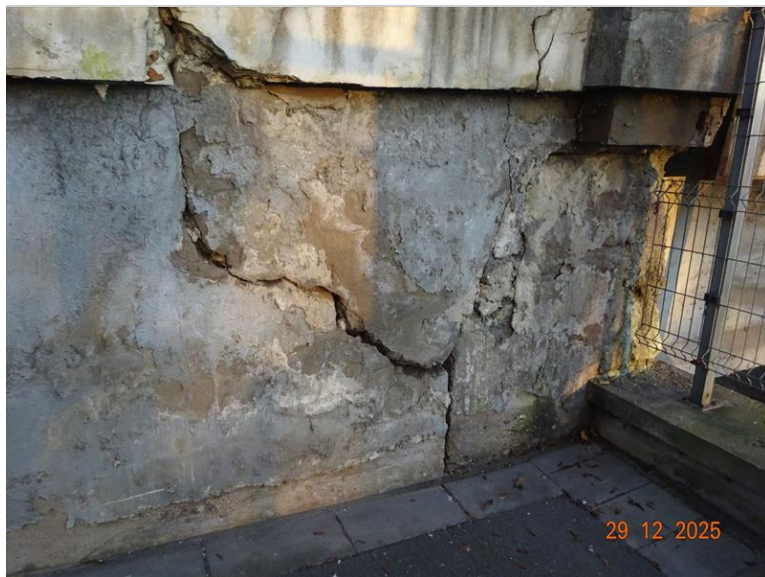
18\_uvolneny kus kridla O7.JPG

Kaverny za křídly O1 a uvolněná část křídla O7L. Může časem vést k lokálním poruchám vozovky nebo chodníku.

| [7] 1.2 Mostní podpěry křídla a čelní zdi | V rámci rekonstrukce nahradit monolitické části spodní stavby. |

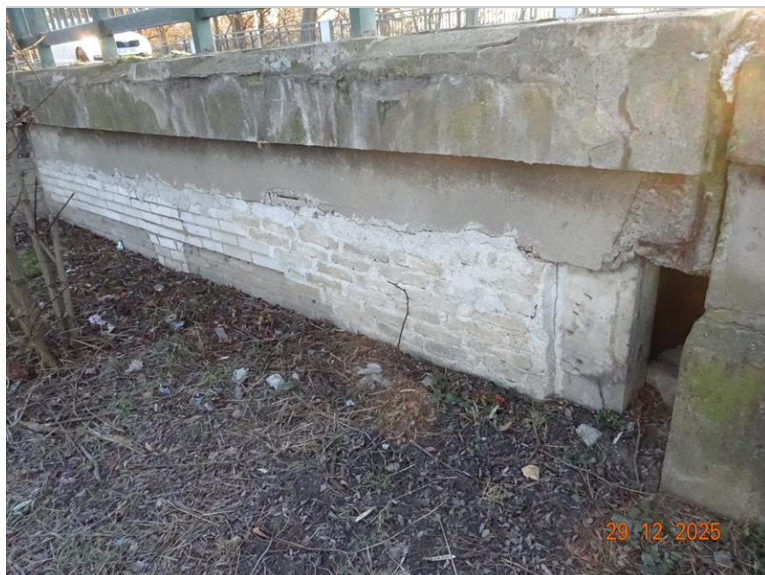
19\_podezdívka za O1P.JPG

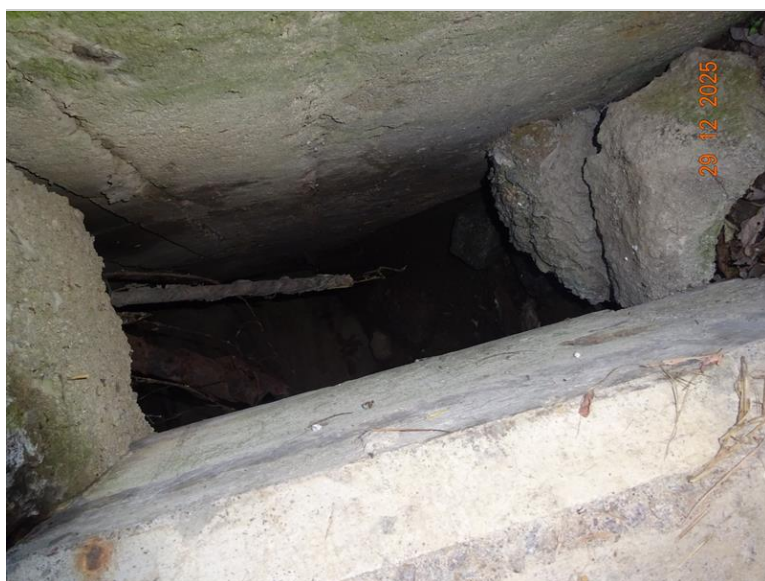
19a\_kaverna za koncem kridla O1P.JPG

Kaverny za křídly O1 a uvolněná část křídla O7L. Může časem vést k lokálním poruchám vozovky nebo chodníku.

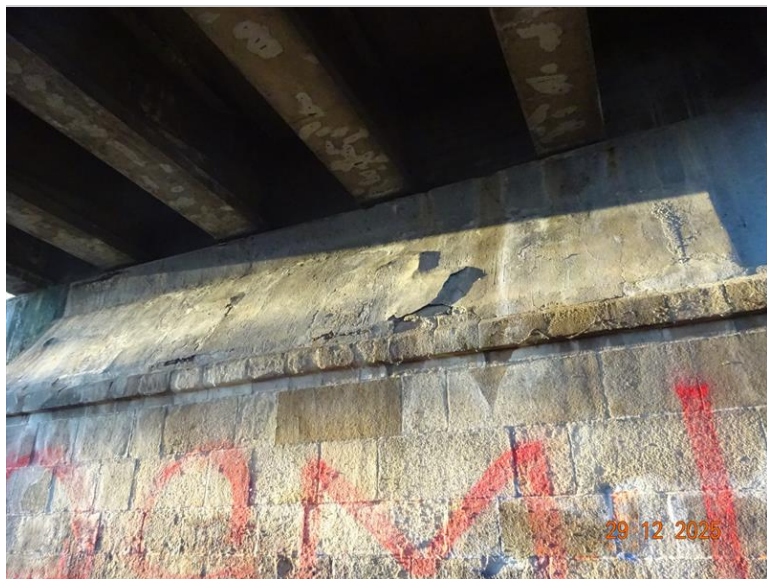
19b\_odpryska kryci vrstva.JPG

Spodní stavba obecně poškozená zatékáním-průsaky a výluhy. Odfouklá krycí vrstva, místy odpadlá s ohdhalenou korodující výztuží.

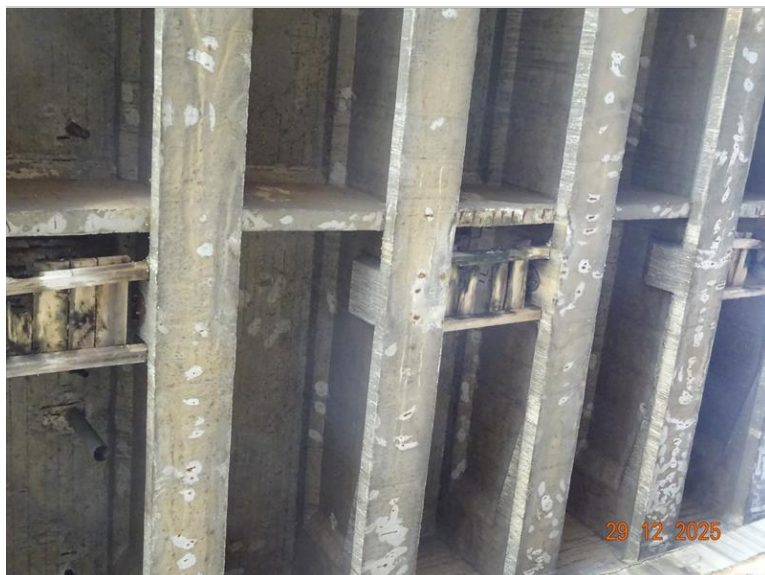
23\_pohled NK pole 5.JPG

Na spodku konzol a desce mezi trávy - odpadlá sanační vrstva a odhalená korodující výztuž - nejvíce v blízkosti mostních závěrů a kolem odvodňovačů.

Na příčných výluhy, lokálně odpadlá krycí vrstva a koroze výztuže.

V poli 3, 4 a 5 ponechané dřevěné podlahy mezi nosníky.

| [9] | 2.1 | Nosná konstrukce | Rekonstrukce mostu dle výsledků diagnostického průzkumu. |

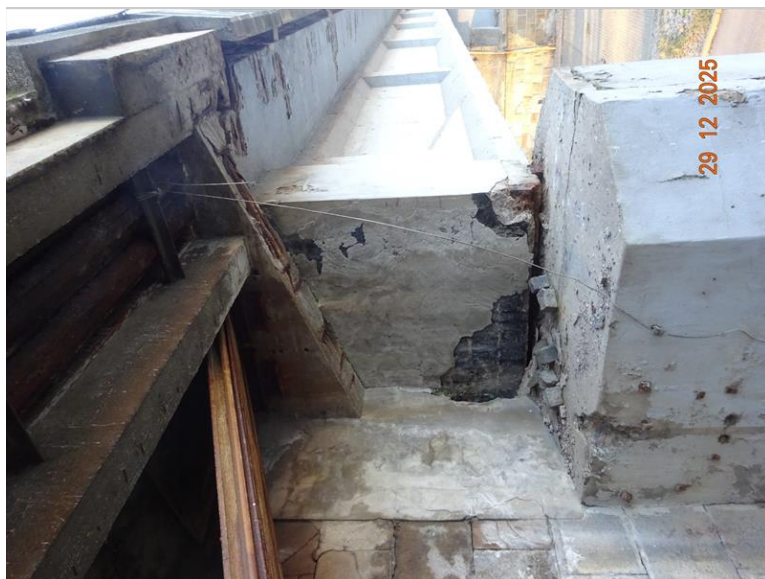
24\_přicnik nad O1.JPG

Na spodku konzol a desce mezi trámy - odpadlá sanační vrstva a odhalená korodující výztuž - nejvíce v blízkosti mostních závěrů a kolem odvodňovačů.

Na příčnicích výluhy, lokálně odpadlá krycí vrstva a koroze výztuže.

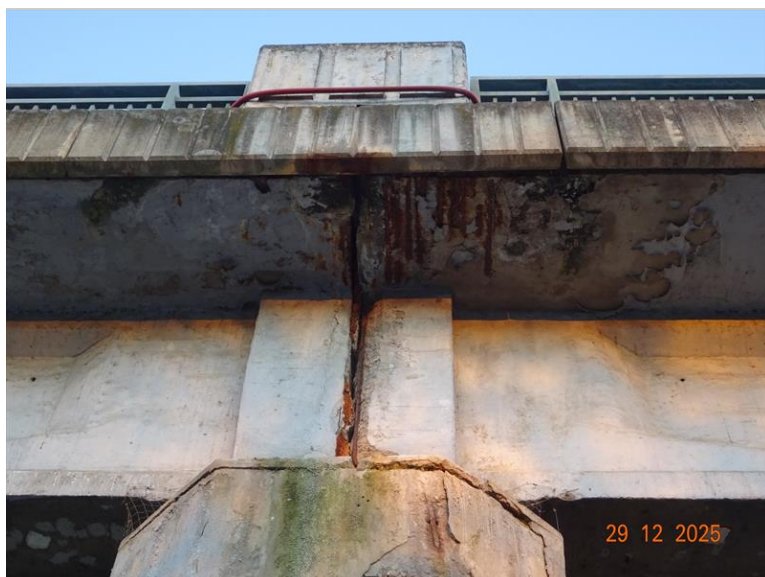
25\_zatekani do podhledu NK nad P2.JPG

V místě dilatací konstrukce pod mostními závěry silná degradace čel nosné konstrukce především v místech pohyblivých ložisek.

Drcení betonu, koroze výztuže. Pravděpodobně jsou poškozeny i kotvy předpínací výztuže.

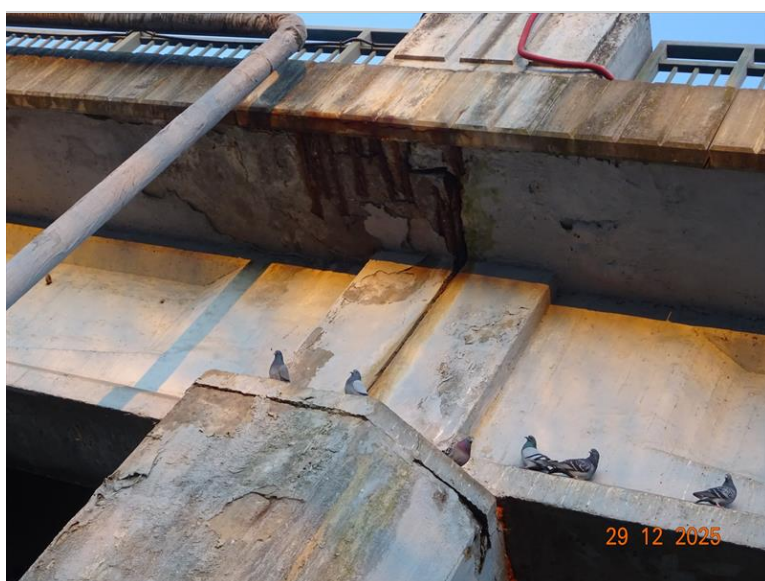
26\_zatekani na podhled nad P3.JPG

Na spodku konzol a desce mezi trámy - odpadlá sanační vrstva a odhalená korodující výztuž - nejvíce v blízkosti mostních závěrů a kolem odvodňovačů.

Na příčnicích výluhy, lokálně odpadlá krycí vrstva a koroze výztuže.

V místě dilatací konstrukce pod mostními závěry silná degradace čel nosné konstrukce především v místech pohyblivých ložisek.

Drcení betonu, koroze výztuže. Pravděpodobně jsou poškozeny i kotvy předpínací výztuže.

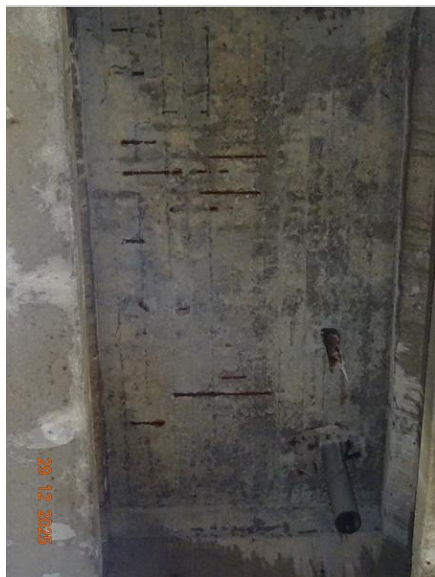
27\_koroze vyztuze v pohledu.JPG

Na spodku konzol a desce mezi trámy - odpadlá sanační vrstva a odhalená korodující výztuž - nejvíce v blízkosti mostních závěrů a kolem odvodňovačů.  
Na příčnicích výluhy, lokálně odpadá krycí vrstva a koroze výztuže.  
V poli 3, 4 a 5 ponechané dřevěné podlahy mezi nosníky.

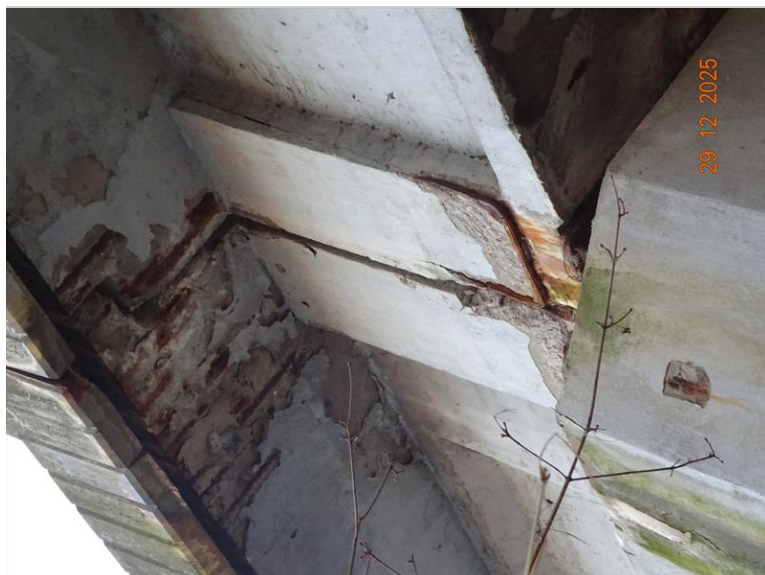
28\_trmnek pricniku nad P6.JPG

Na spodku konzol a desce mezi trámy - odpadlá sanační vrstva a odhalená korodující výztuž - nejvíce v blízkosti mostních závěrů a kolem odvodňovačů.

Na příčnicích výluhy, lokálně odpadá krycí vrstva a koroze výztuže.

V místě dilatací konstrukce pod mostními závěry silná degradace čel nosné konstrukce především v místech pohyblivých ložisek.

Drcení betonu, koroze výztuže. Pravděpodobně jsou poškozeny i kotvy předpinací výztuže.

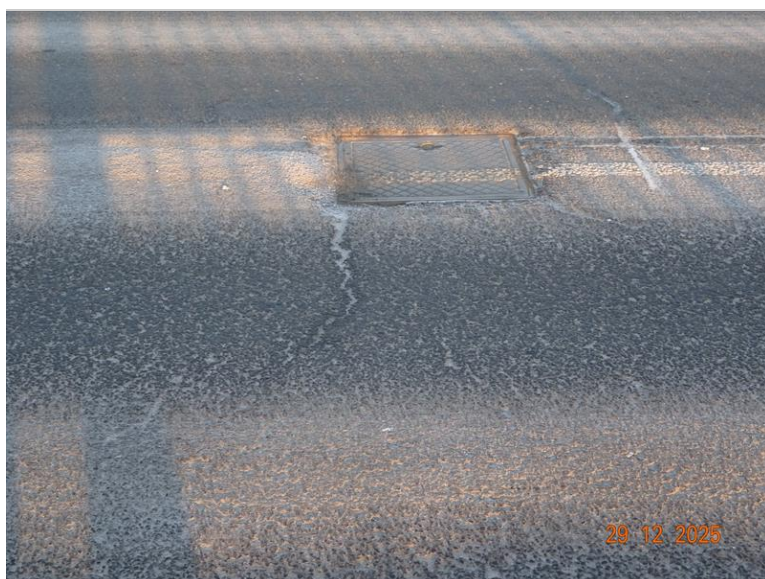
31\_poruchy vozovky v niste sachtu.JPG

Lokální výtluky a trhliny - zejména v ose mostu a kolem EVZ.

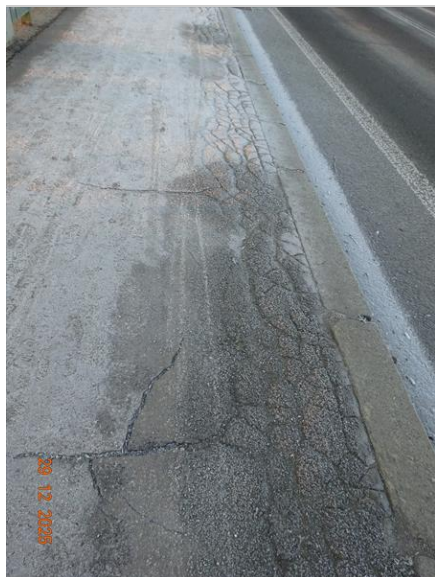
35\_rozpad praveho chodniku.JPG

Podél obrubníku místy uchycena vegetace, Trhliny v asfaltu chodníku, chybí zálivky u obrubníků i podél římsy.

Za opěrou O7 propad chodníku, kolem EVZ velké nerovnosti a někdy i plošný rozpad povrchu - chybějící asfalt.

| [5] 3.2 Chodníky | V případě dalšího odkladu rekonstrukce bude třeba provést alespoň provizorní výpravky chodníků |

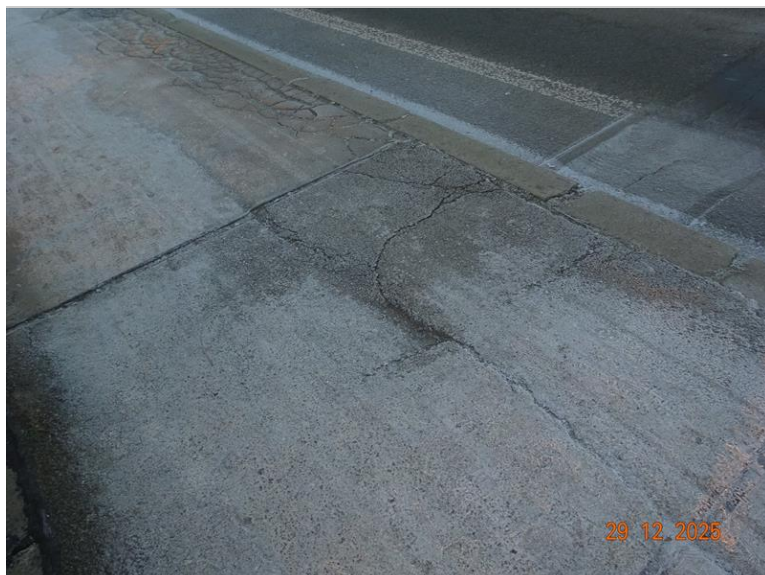
36\_zdeformavany chodnik v miste MZ.JPG

Podél obrubníku místy uchycena vegetace, Trhliny v asfaltu chodníku, chybí zálivky u obrubníků i podél římsy.

Za opěrou O7 propad chodníku, kolem EVZ velké nerovnosti a někdy i plošný rozpad povrchu - chybějící asfalt.

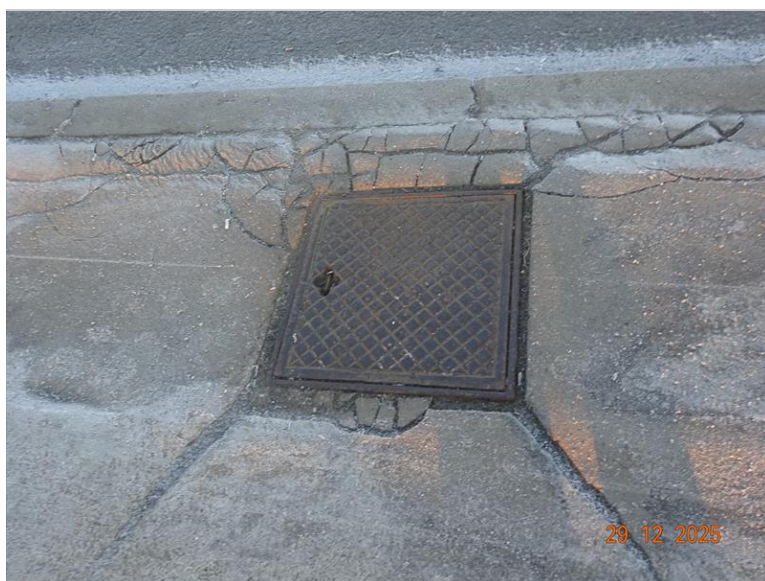
37\_porucha chodniku v miste sachtu.JPG

Podél obrubníku místy uchycena vegetace, Trhliny v asfaltu chodníku, chybí zálivky u obrubníků i podél římsy.

Za opěrou O7 propad chodníku, kolem EVZ velké nerovnosti a někdy i plošný rozpad povrchu - chybějící asfalt.

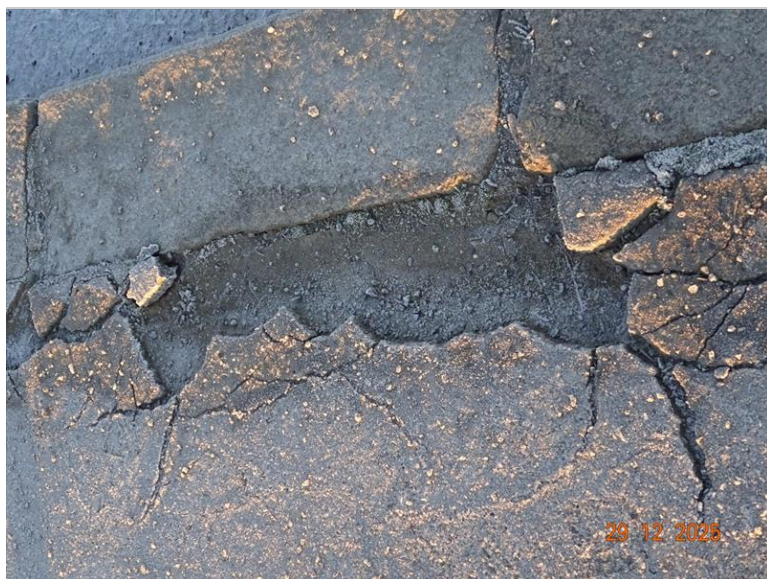
38\_celkovy rozpad chodniku.JPG

Podél obrubníku místy uchycena vegetace, Trhliny v asfaltu chodníku, chybí zálivky u obrubníků i podél římsy.

Za opěrou O7 propad chodníku, kolem EVZ velké nerovnosti a někdy i plošný rozpad povrchu - chybějící asfalt.

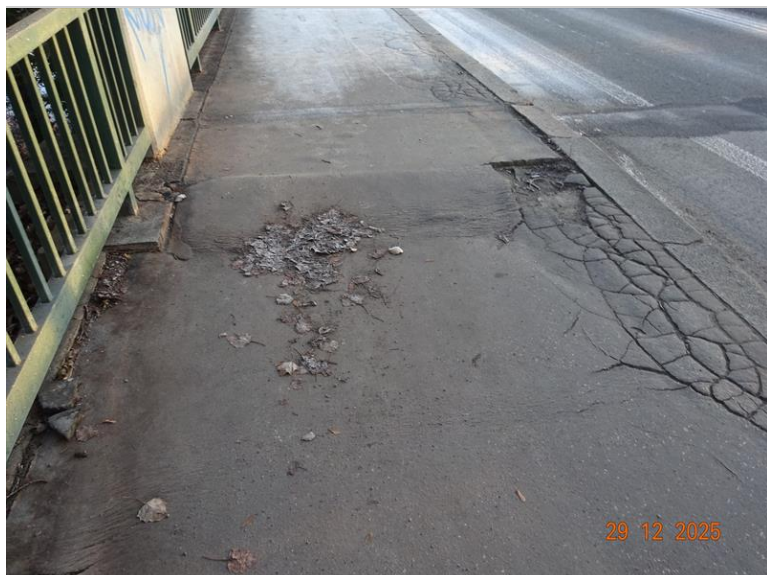
39\_rozpad chodniku u MZ.JPG

Podél obrubníku místy uchycena vegetace, Trhliny v asfaltu chodníku, chybí zálivky u obrubníků i podél římsy.

Za opěrou O7 propad chodníku, kolem EVZ velké nerovnosti a někdy i plošný rozpad povrchu - chybějící asfalt.

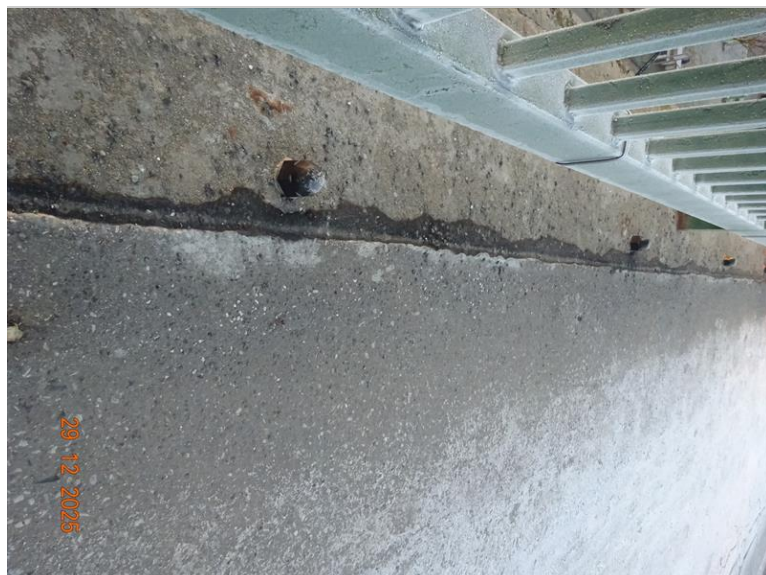
43\_nove kotvení a zalivka rimsy.JPG

V 1. poli a ve 4. poli za P4 provedeno srovnání a kotvení říms na obou stranách pomocí chemických kotev dle doporučení podlední BFM. Na pravé římse chybí některé krytky matic. Vzhledem k předpokládané délce zbytkové životnosti mostního svršku není nutné je doplňovat.

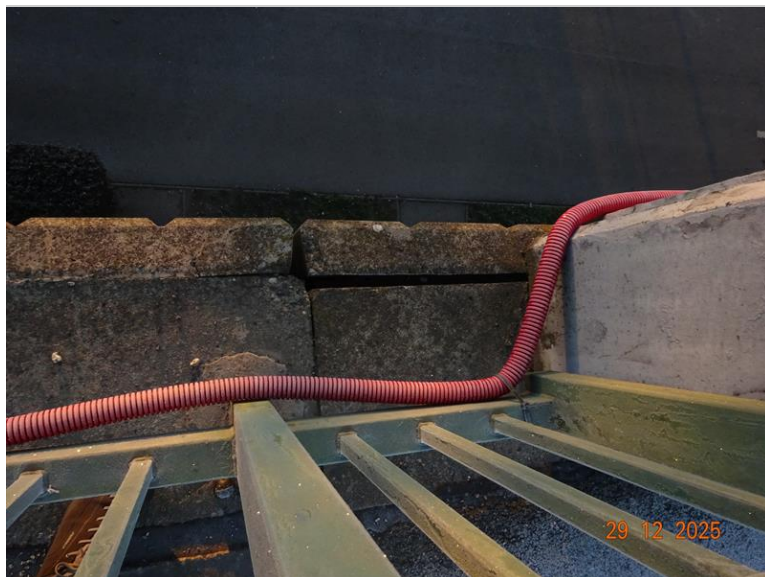
44\_odchlipnutí prefabrikátu od monolitické části.JPG

Na římsách lokálně trhliny, někde i plošný rozpad a drcení betonu, zejména v místech MZ. Zatékání ve spárách mezi prefabrikáty, chybí těsnění podél římsových prefabrikátů.

Římsa na schodišti na O1 se celkově rozpadá, často odhalená korodující výztuž.

Římsy na křídlech - na spodním povrchu výluhy a krápníky.

Podstavce pro VO v některých případech s odpadlou krycí vrstvou a korodující výztuží.

| [1] 3.3 Římsy, obrubníky, zálivky | Odstraňovat případné uvolněné kusy betonu říms (aktuálně žádné nepozorovány). |

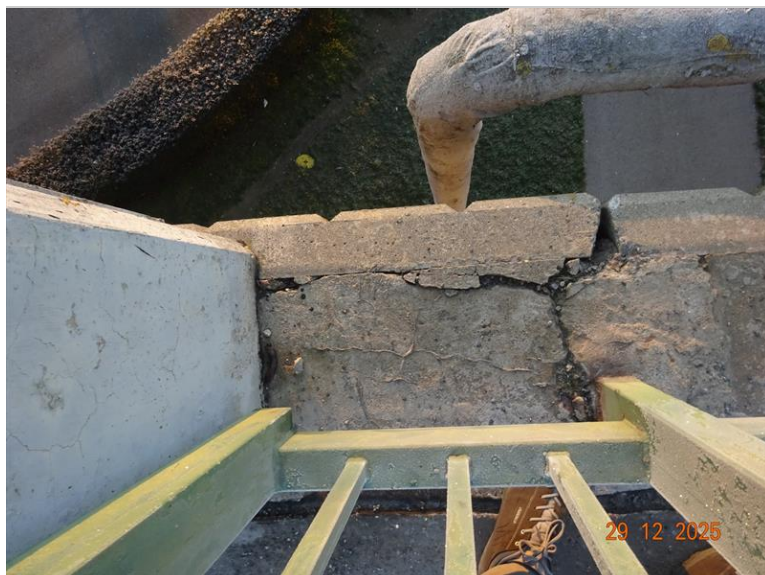
45\_podrceny beton rimsy.JPG

Na římsách lokálně trhliny, někde i plošný rozpad a drcení betonu, zejména v místech MZ. Zatékání ve spárách mezi prefabrikáty, chybí těsnění podél římsových prefabrikátů.

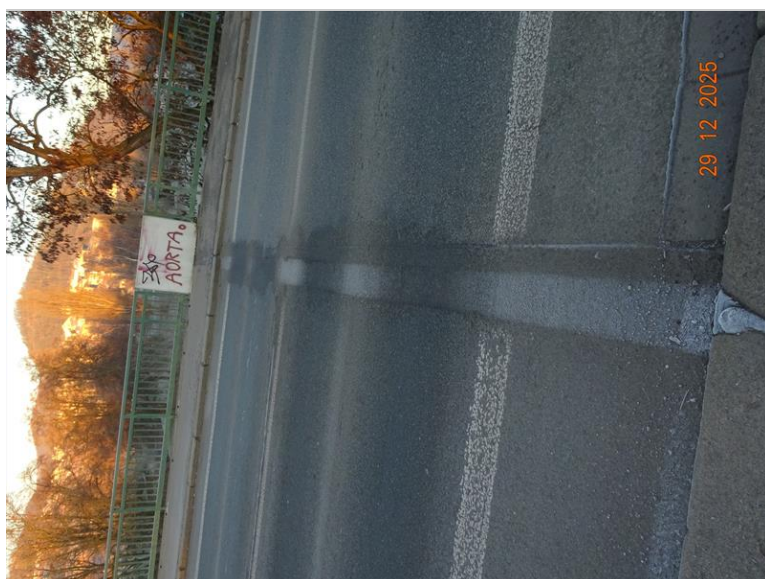
50\_elasticky MZ nad O1.JPG

Trhliny v EVZ a podél MZ, posunuté obrubníky, výplň mostních závěrů deformovaná. Někdy uchycená vegetace.

Lokální výtluky a trhliny - zejména v ose mostu a kolem EVZ.

| [4] 2.3 Mostní závěry | V případě odkladu rekonstrukce provést úpravy k zachování/obnovení provozuschopnosti vozovky a chodníků. |

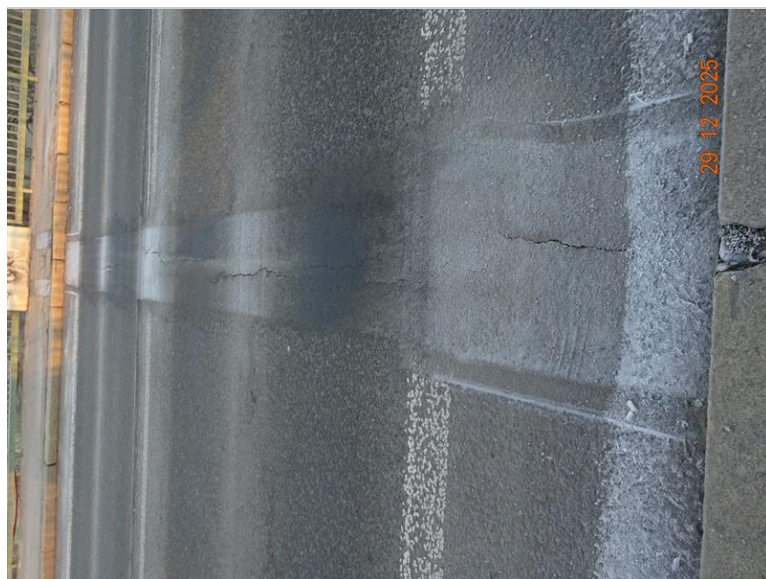
51\_potrhany elasticky MZ nad P3.JPG

Trhliny v EVZ a podél MZ, posunuté obrubníky, výplň mostních závěrů deformovaná. Někdy uchycená vegetace.

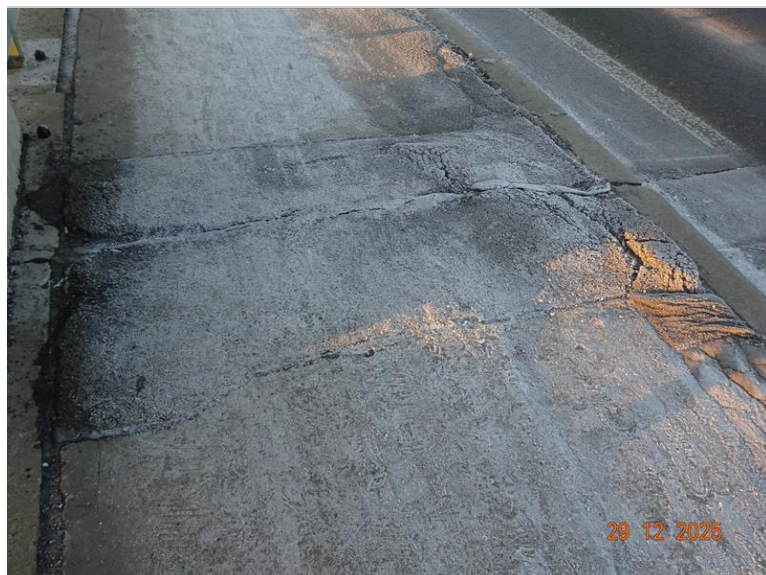
52\_elasticky MZ v chodniku.JPG

Trhliny v EVZ a podél MZ, posunuté obrubníky, výplň mostních závěrů deformovaná. Někdy uchycená vegetace.

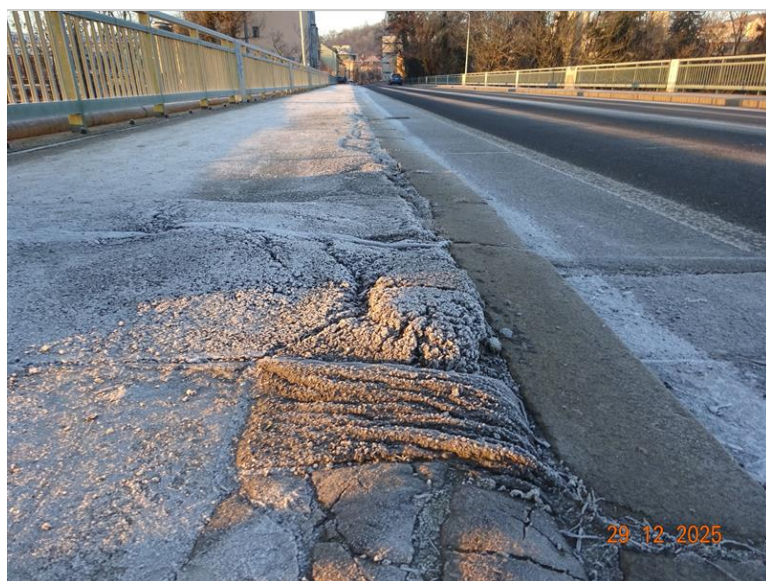
52a\_elasticky MZ v chodniku-detail.JPG

Trhliny v EVZ a podél MZ, posunuté obrubníky, výplň mostních závěrů deformovaná. Někdy uchycená vegetace.

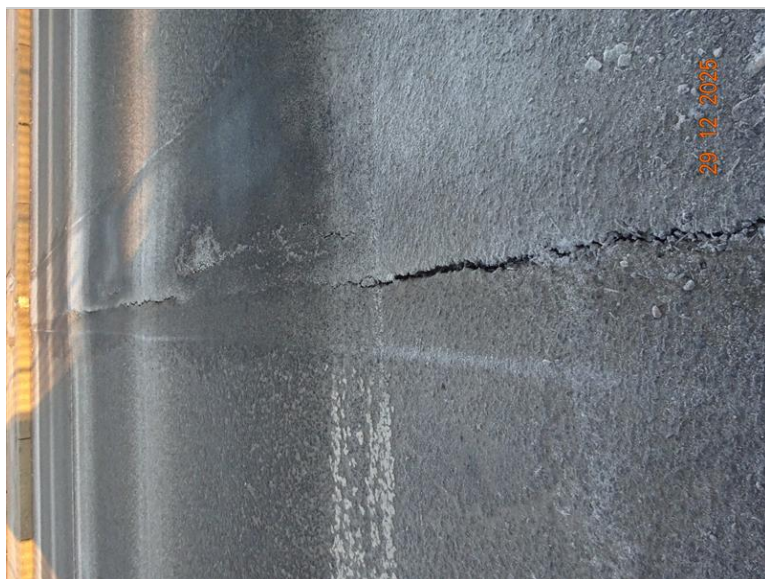
53\_odtrzeny EMZ.JPG

Trhliny v EMZ a podél MZ, posunuté obrubníky, výplň mostních závěrů deformovaná. Někdy uchycená vegetace.

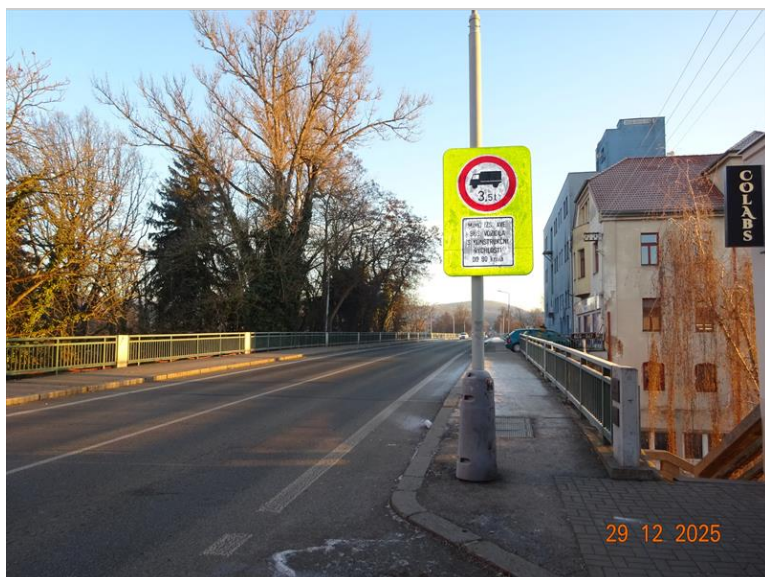
58\_omezeni zatizitelnosti mostu proti st.JPG

Vyznačení zatížitelnosti neodpovídá ML, je však stanovena přísněji.

Chybí tabulka s ev. č. proti směru staničení, po směru staničení je tabulka daleko od mostu až u křižovatky.

| [6] 4.3 Dopravní značení, označení objektu | Doplnit tabulku s ev. č. proti směru staničení. |

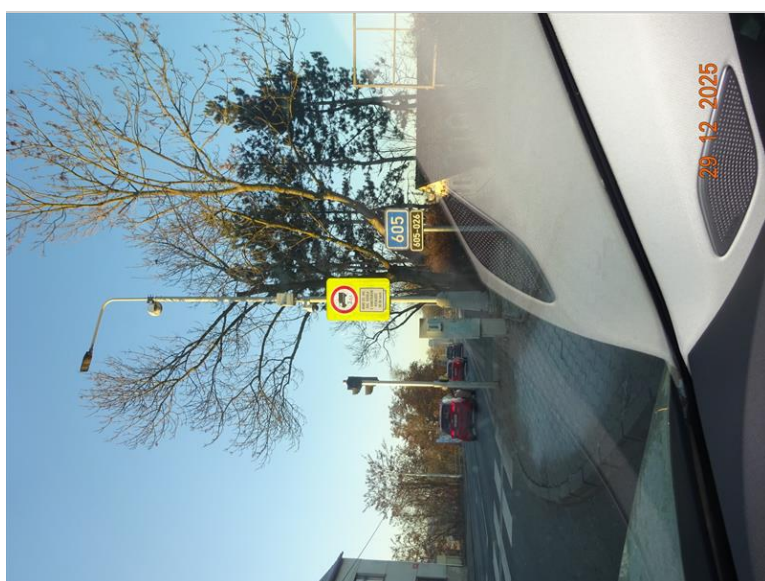
59\_omezeni zatizitelnosti a ev\_cislo pred mostem u krizovatky.JPG

Vyznačení zatížitelnosti neodpovídá ML, je však stanovena přísněji.

Chybí tabulka s ev. č. proti směru staničení, po směru staničení je tabulka daleko od mostu až u křižovatky.

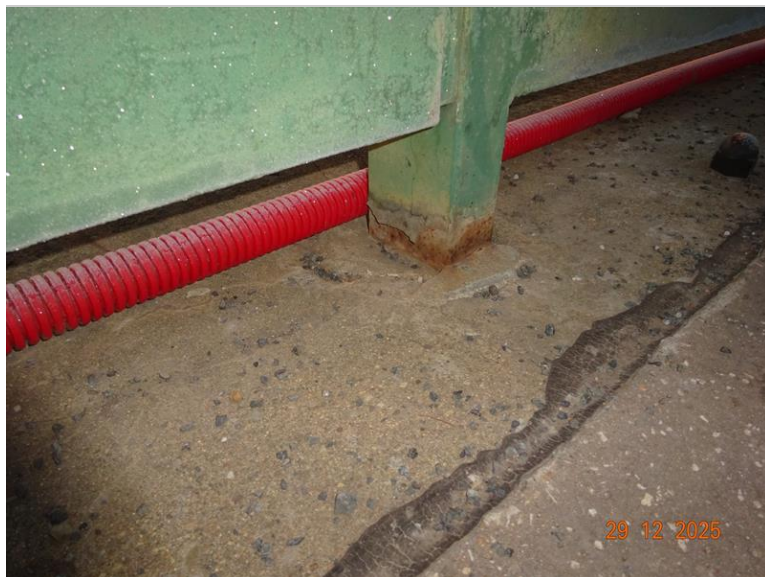
60\_koroze sloupku zabradli.JPG

Koroze kotvení sloupků zábradlí lokálně i s větším úbytkem materiálu. Místy poškozená PKO. Korodující sloupky trhají římsu v místě zabetonování.

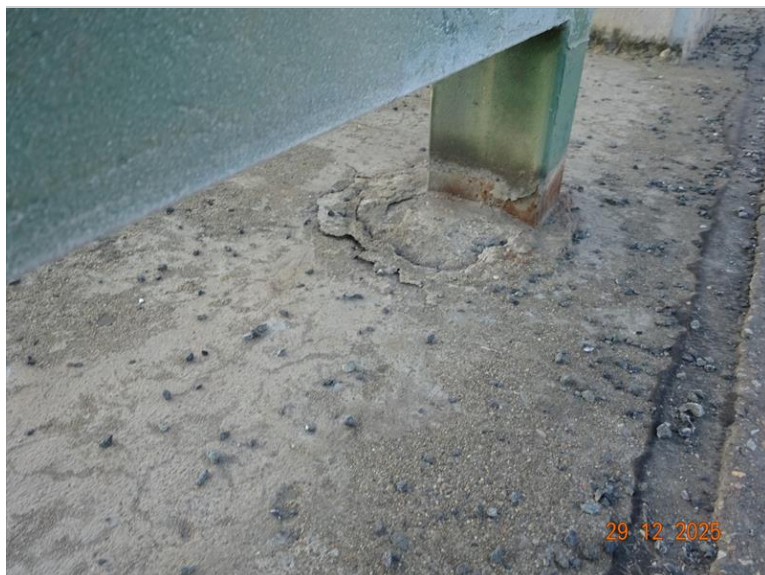
61\_potrhana risa v miste sloupku.JPG

Koroze kotvení sloupků zábradlí lokálně i s větším úbytkem materiálu. Místy poškozená PKO. Korodující sloupky trhají římsu v místě zabetonování.

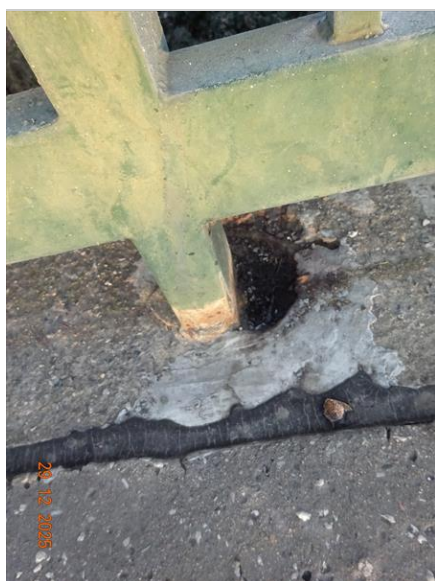
62\_kaverna u kotveni sloupku.JPG

Koroze kotvení sloupků zábradlí lokálně i s větším úbytkem materiálu. Místy poškozená PKO. Korodující sloupky trhají římsu v místě zabetonování.

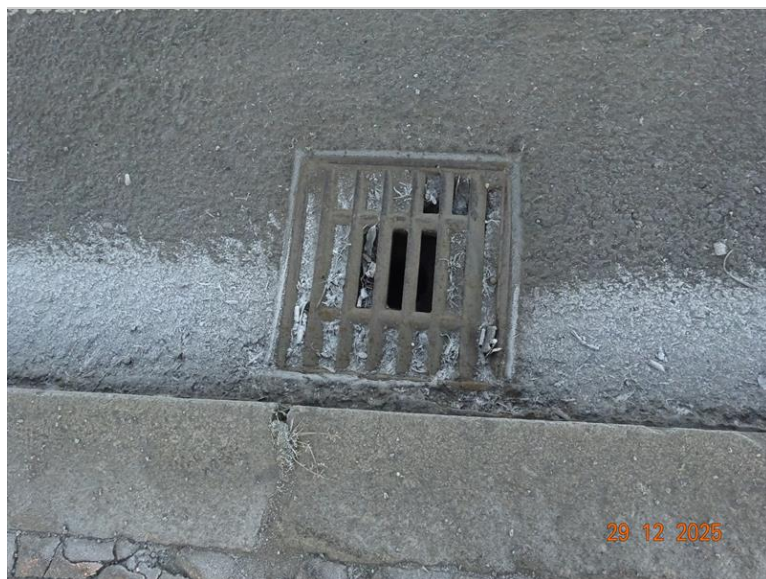
65\_mirne ucapny odvodnovac.JPG

Vpusti jsou relativně čisté, ale části mříží jsou upadlé.

Svislé a vodorovné svody prorezlé resp. přímo upadlé.

| [2] 4.8 Odvodnění | Čistit vpusti odvodňovačů. |

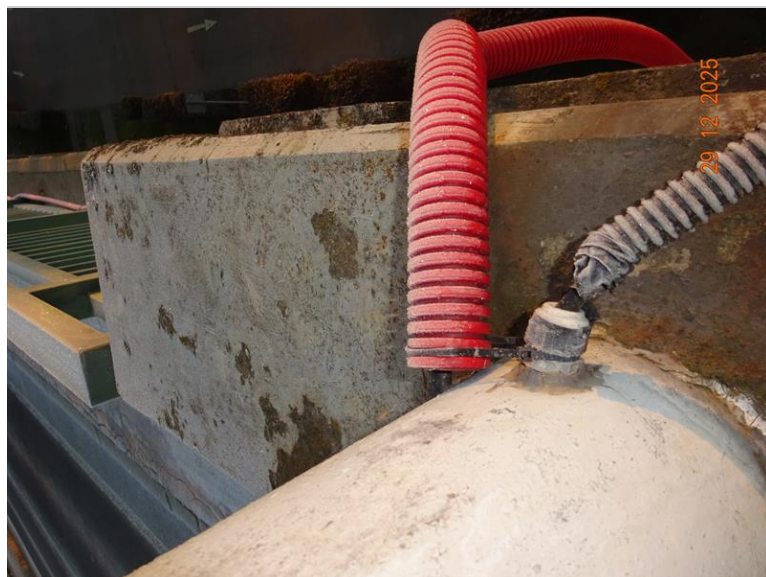
70\_zavedeni kabelu NN do stozaru.JPG

Kabelové vedení VO je v silně nevyhovujícím stavu:

**Chráničky jsou rozpadlé působením UV i mechanicky poškozeny. Nalezeny kabely bez chrániček v kontaktu s konstrukcí zábradlí!**

Na vstupu do sloupů jsou kabely odkryté téměř vždy. Na levé římsy ve 3. poli chránička uvolněná a spadá pod pohled mostu.

| [3] 4.7 Cizí zařízení | Vyzvat správce VO k urychlenému zjednání nápravy - je nutné provést kabelové rozvody, aby neohrožovaly zdraví. |

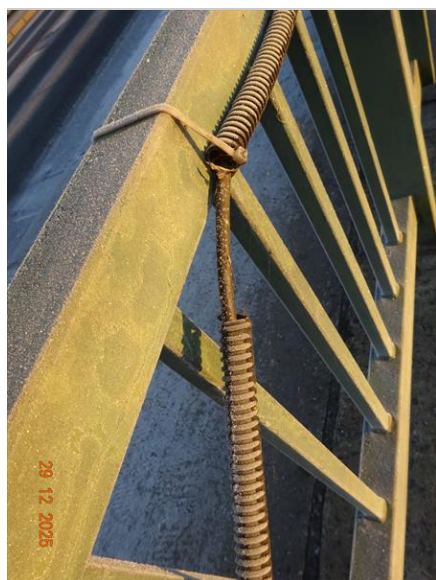
70a\_prerusena chranička NN.JPG

Kabelové vedení VO je v silně nevyhovujícím stavu:

**Chráničky jsou rozpadlé působením UV i mechanicky poškozeny. Nalezeny kabely bez chrániček v kontaktu s konstrukcí zábradlí!**

Na vstupu do sloupů jsou kabely odkryté téměř vždy. Na levé římsy ve 3. poli chránička uvolněná a spadá pod pohled mostu.

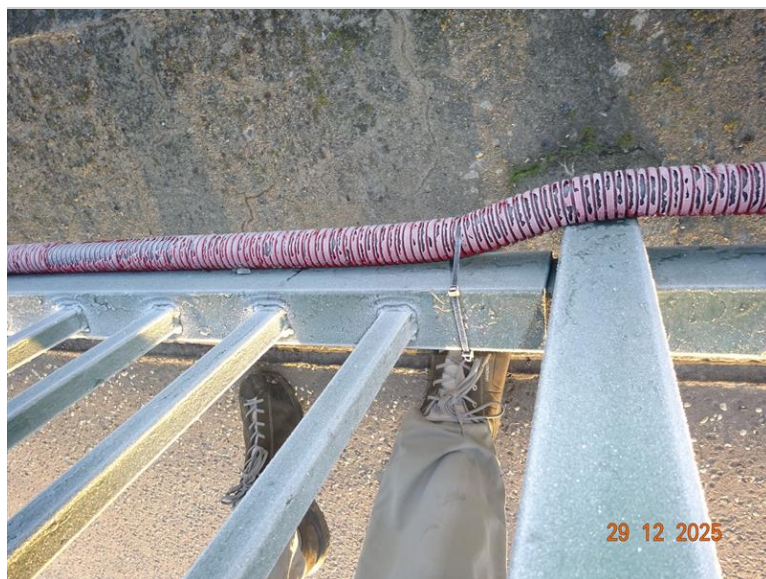
70b\_chranicka rozpadla vlivem UV.JPG

Kabelové vedení VO je v silně nevyhovujícím stavu:

**Chráničky jsou rozpadlé působením UV i mechanicky poškozeny. Nalezeny kabely bez chrániček v kontaktu s konstrukcí zábradlí!**

Na vstupu do sloupů jsou kabely odkryté téměř vždy. Na levé římsy ve 3. poli chránička uvolněná a spadá pod pohled mostu.

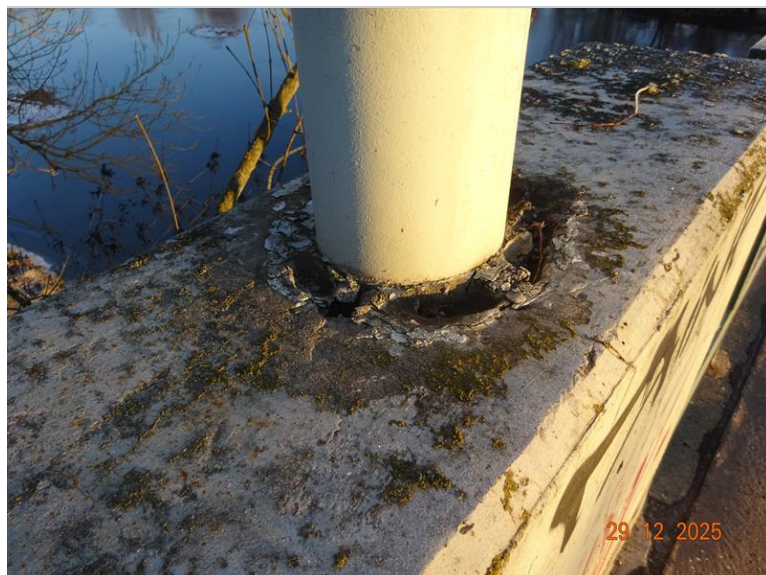
71\_rozpad tmeleni stozaru.JPG

Koroze ocelových poklopů šachet. Koroze sloupů VO v místě zabetonování, místy chyba zatmělení. Plynové vedení bez pozorovaných závad.

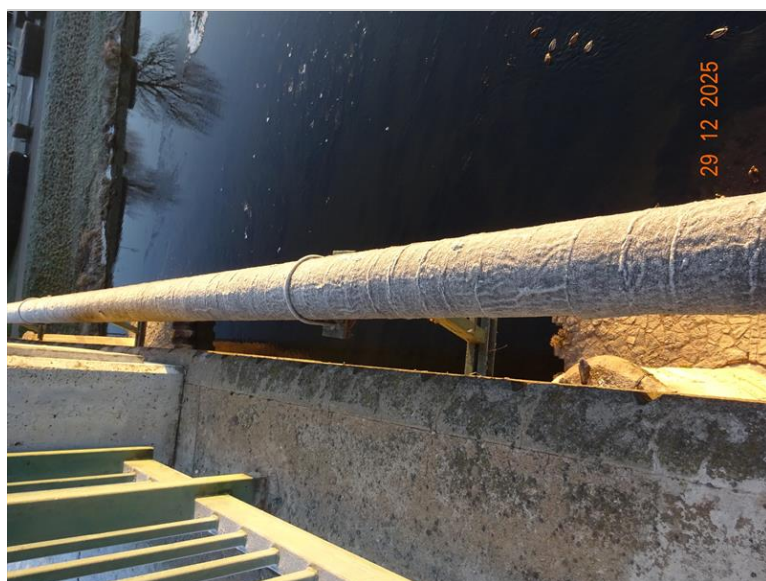
72\_chranicka plynu.JPG

Oc. chráničky pod křídlem na OP1 - vrstevnatá koroze.

Koroze ocelových poklopů šachet. Koroze sloupů VO v místě zabetonování, místy chyba zatmělení. Plynové vedení bez pozorovaných závad.
