# **Most 605-027**

Most přes náhon v Berouně

## **BĚŽNÁ PROHLÍDKA**

**Objekt: Most ev.č. 605-027 (Most přes náhon v Berouně)**

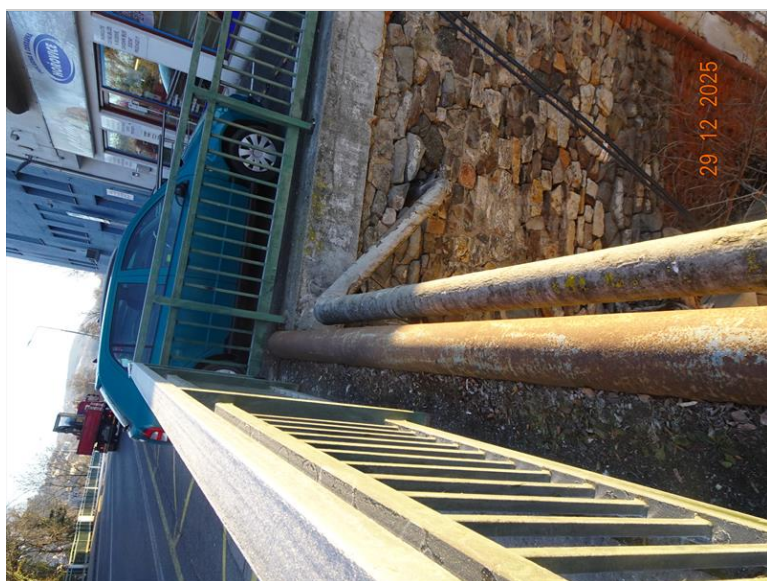
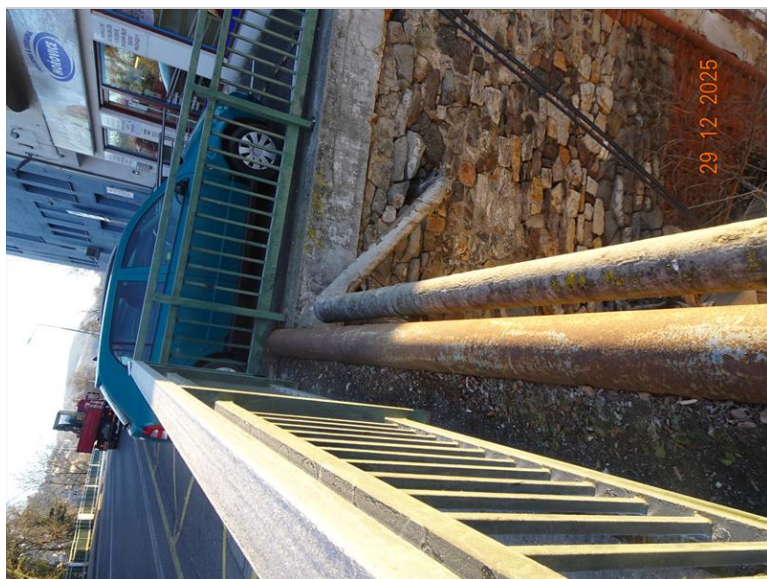
11\_chranicky LKŘO1.JPG

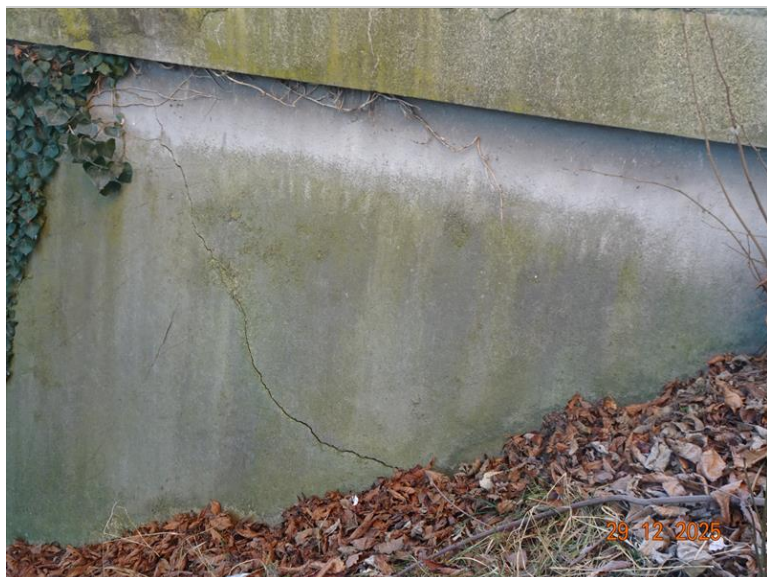
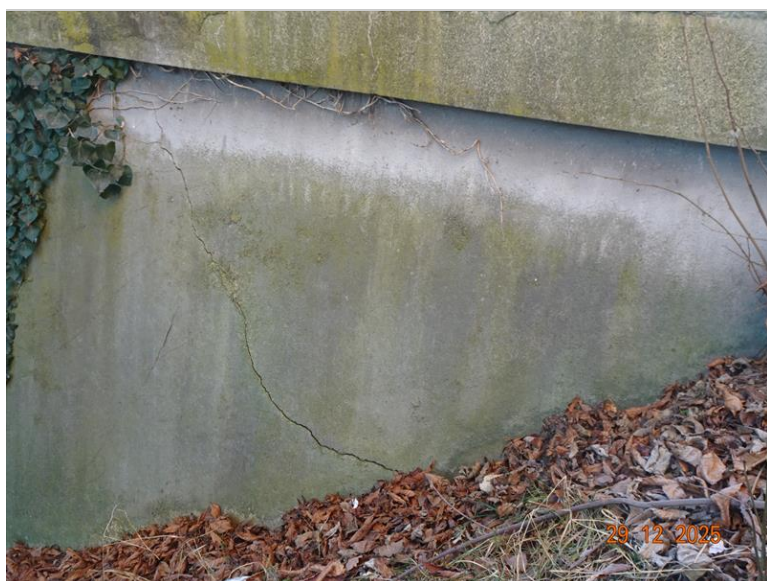
11\_trhlina na PKŘO2.JPG

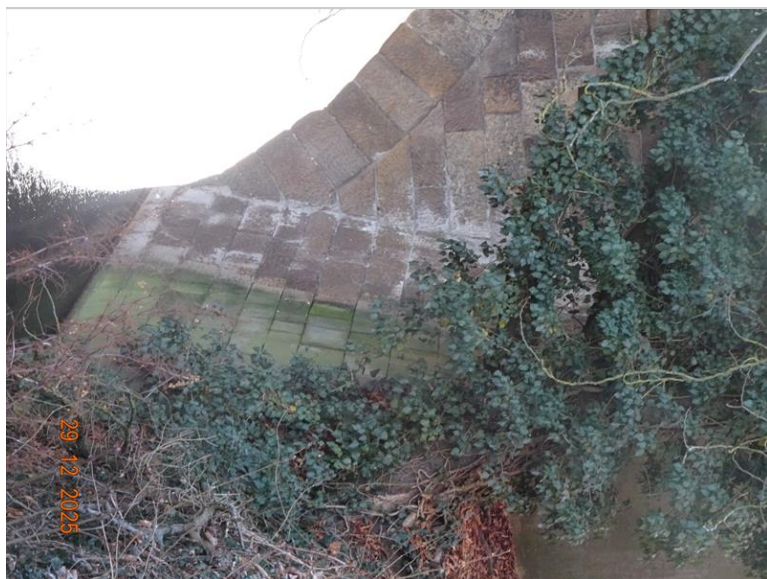
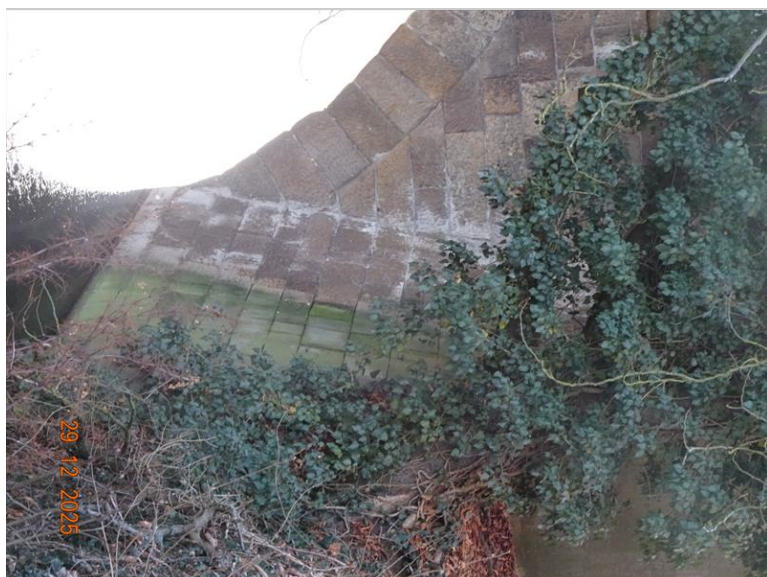
11\_vyluhy na NK.JPG

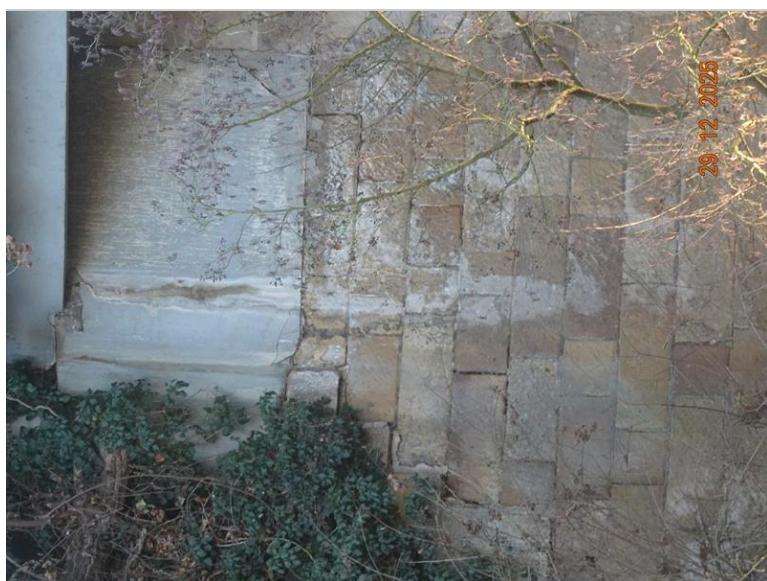
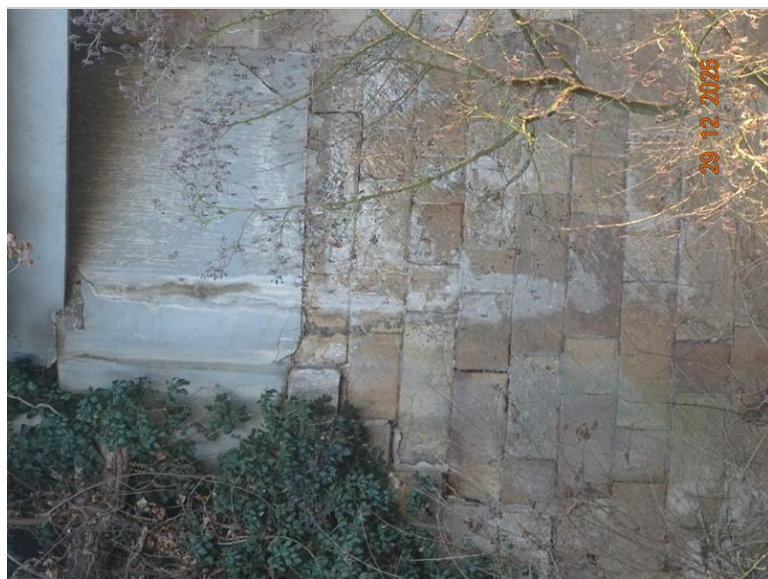
11\_zatekani na O1.JPG

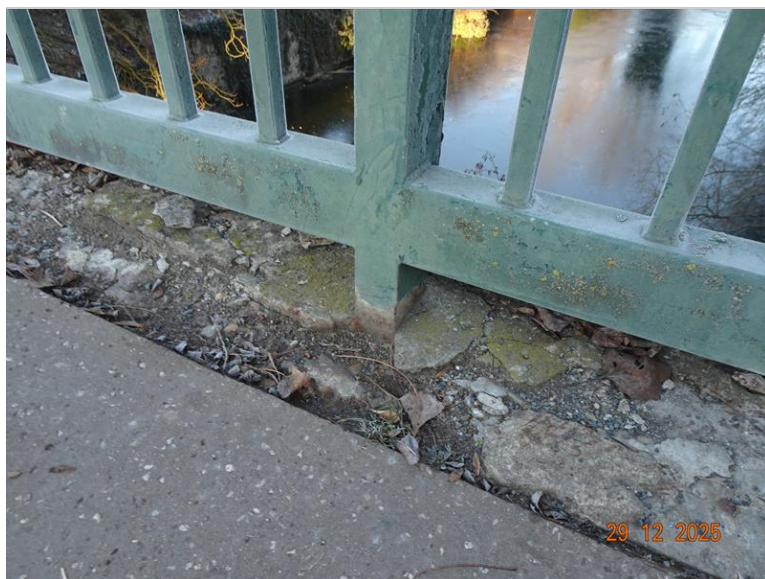
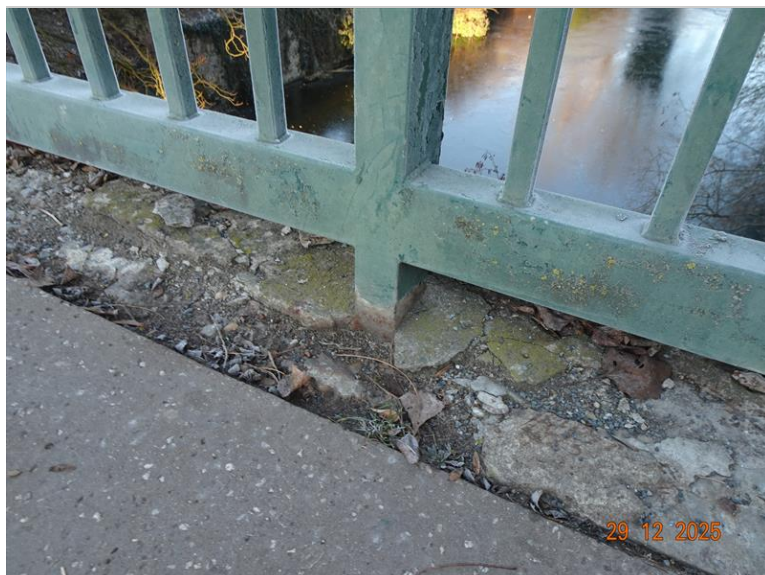
41a\_degradace betonu rimsy.JPG

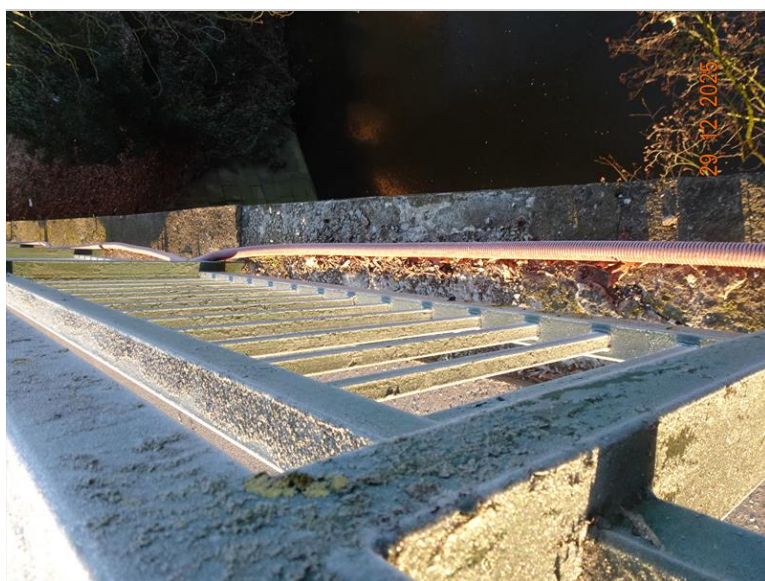
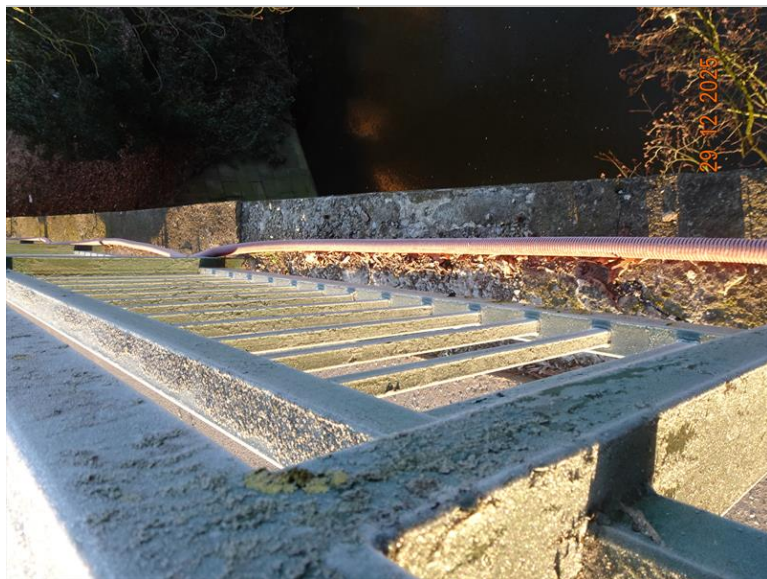
41b\_degradace betonu rimsy.JPG

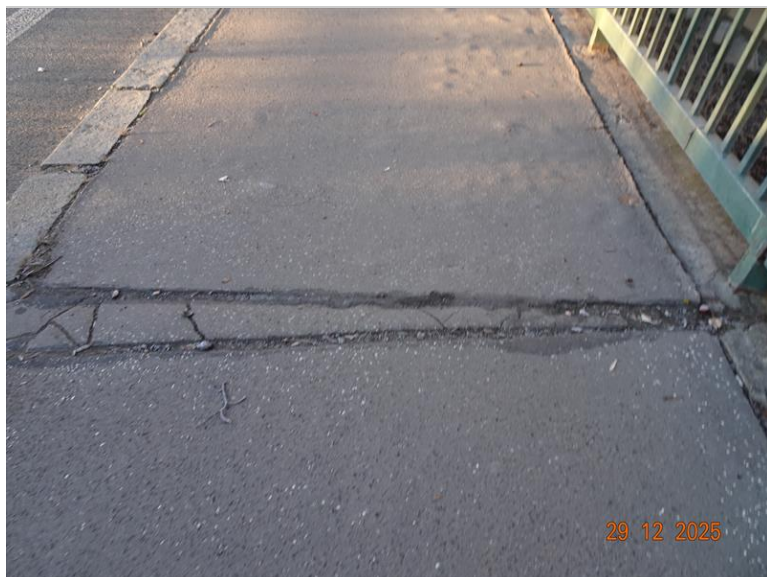
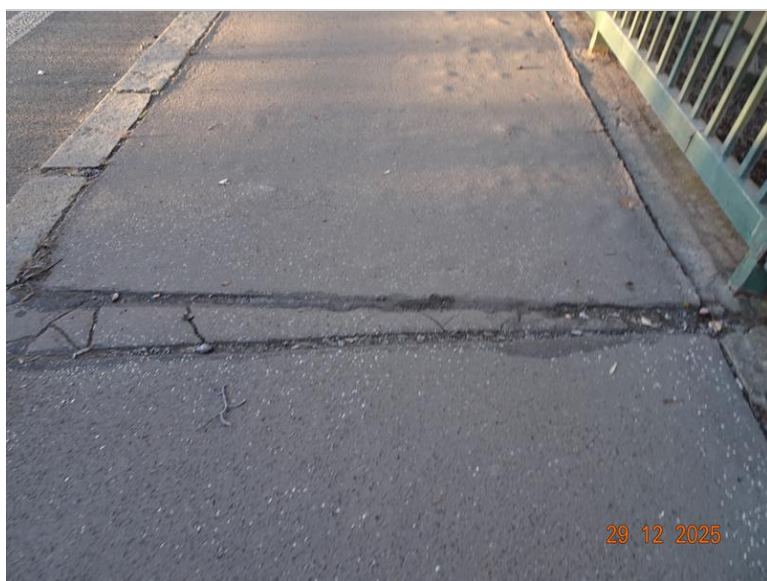
42\_trhliny v chodniku.JPG

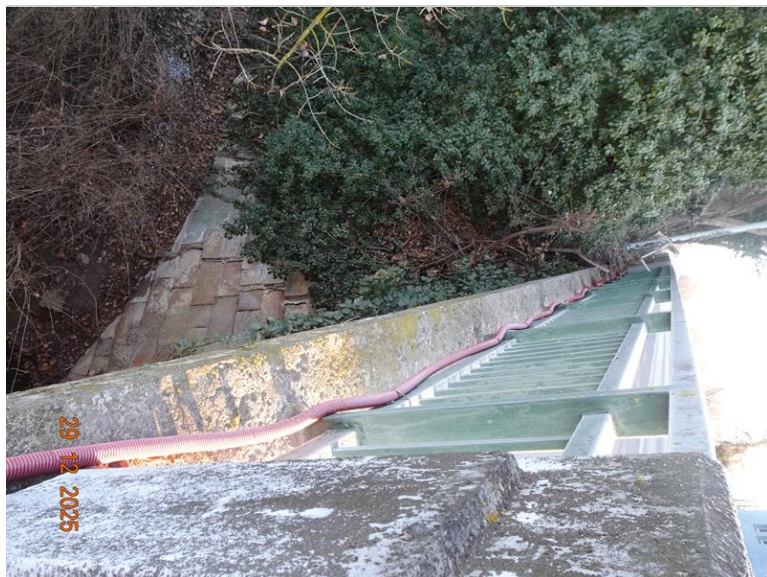
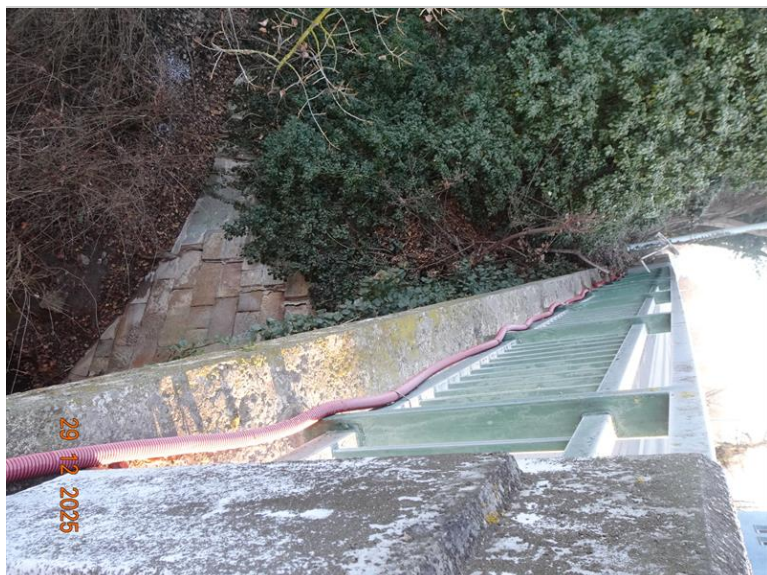
43\_chranicka na PŘ.JPG

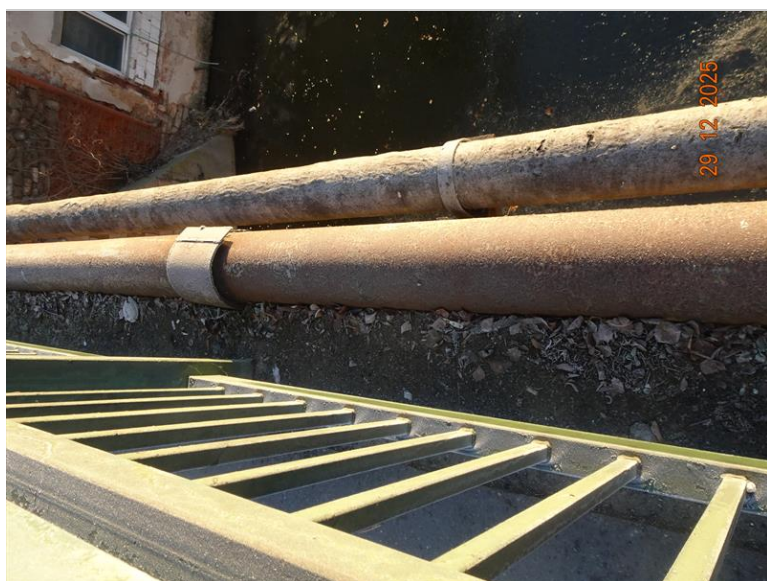
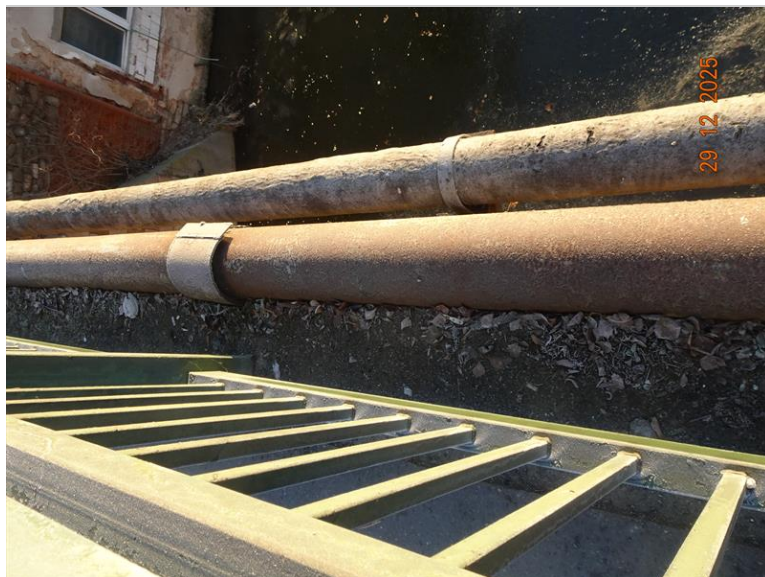
43\_chranicky na LŘ.JPG

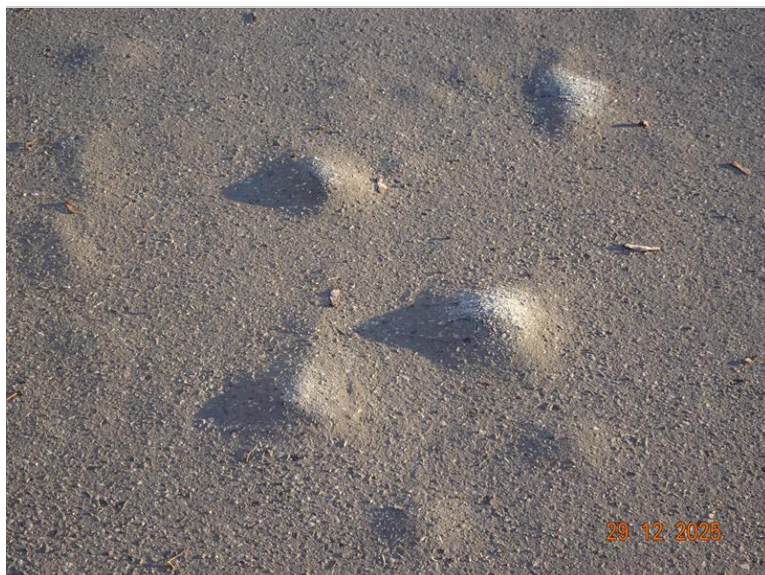
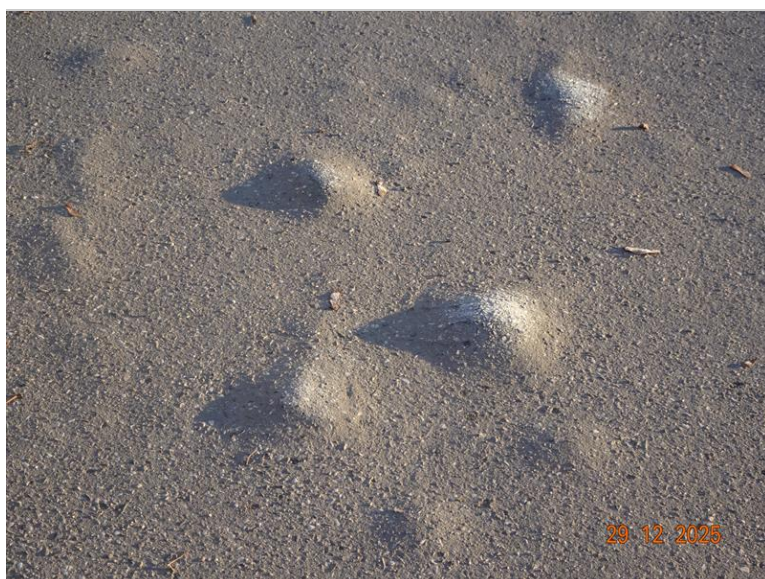
44\_nerovnosti v krytu chodniku.JPG

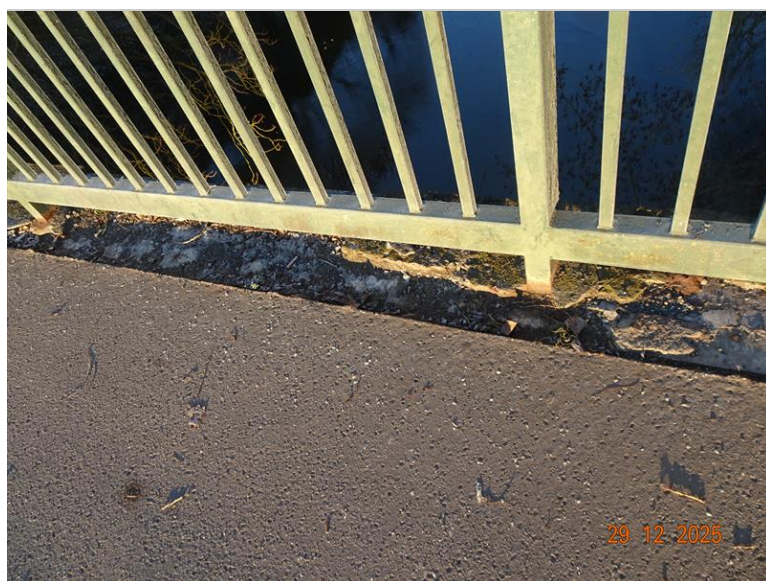
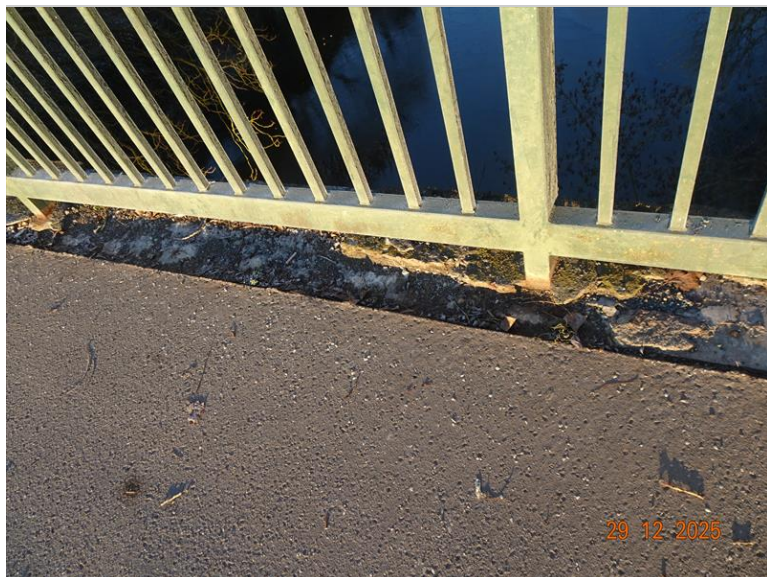
55a\_koroze zabradli.JPG

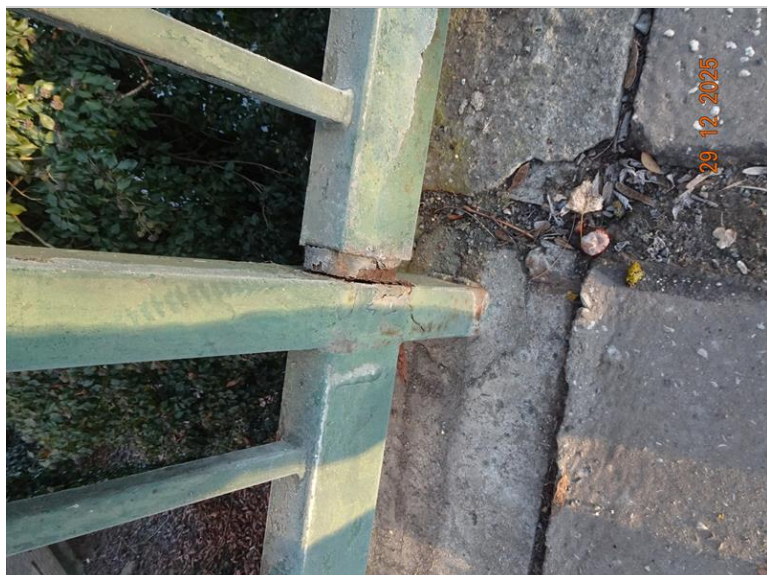
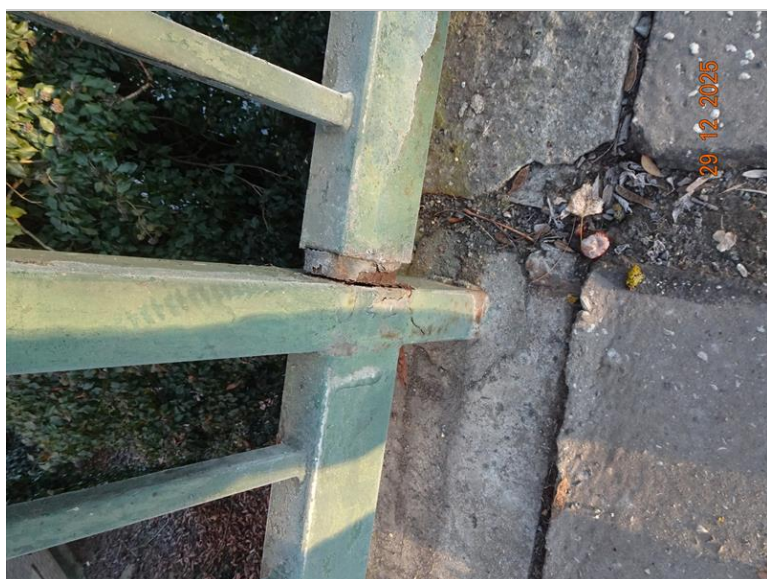
55b\_koroze zabradli.JPG
