# **Most 275-004**

Most přes řeku Jizeru v obci Horky nad Jizerou

## **HLAVNÍ PROHLÍDKA**

**Objekt: Most ev.č. 275-004 (Most přes řeku Jizeru v obci Horky nad Jizerou)**

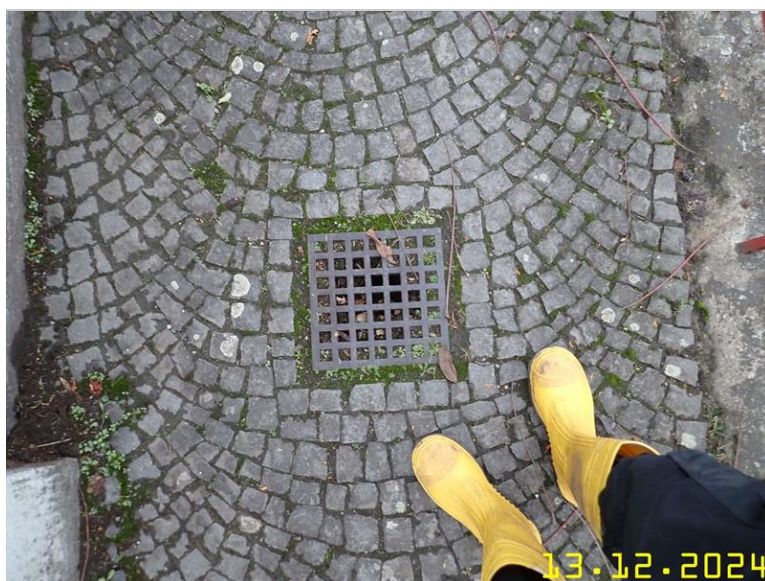
008 VPUŠŤ NA PRAVÉM CHODNÍKU CCA O1.JPG

**4.8 Odvodnění**  
Zanesené odvodňovače.

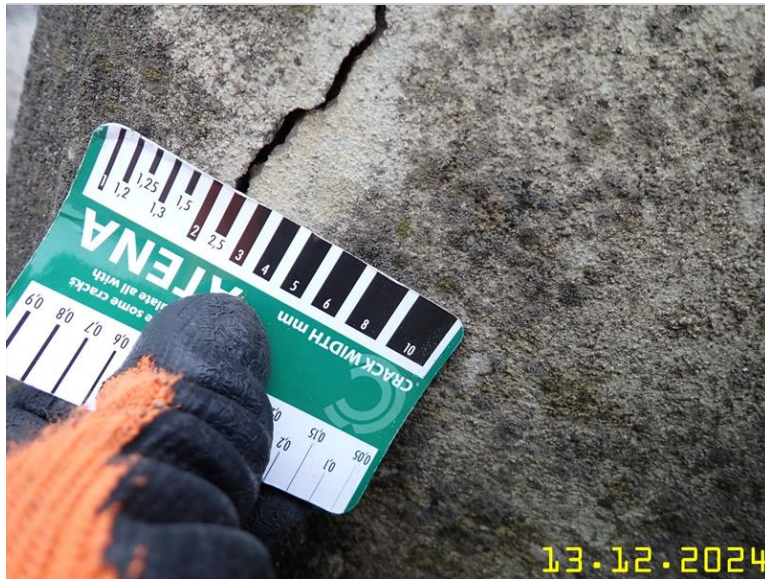
012 TRHLINY VE ZÁVĚSECH.JPG

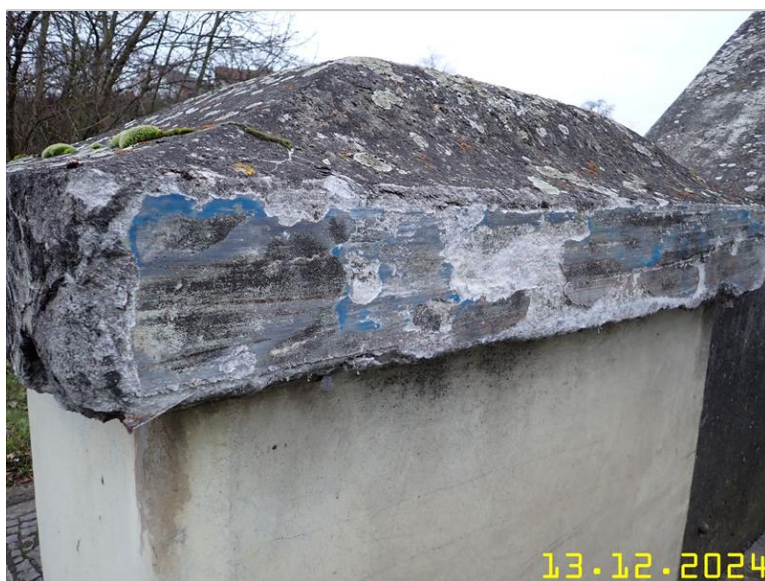
026 ZNÁMKY PO LEHKÝCH KOLZÍCH.JPG

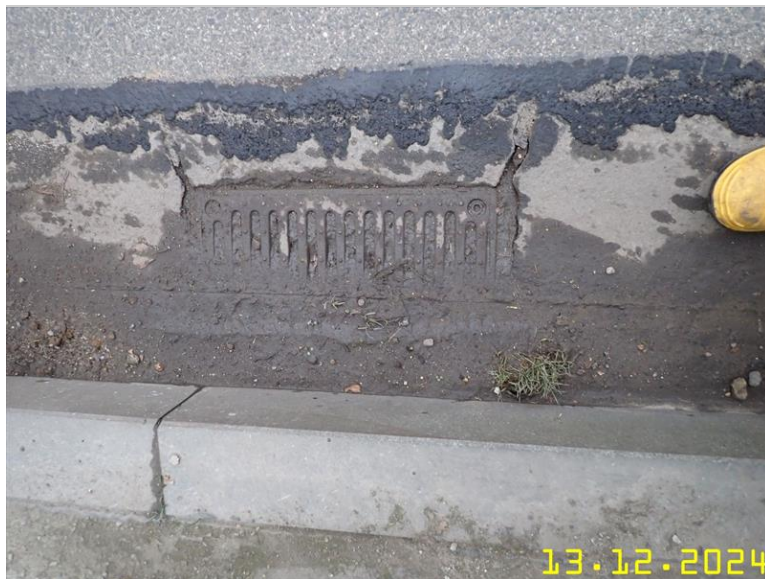
027 NEFUNKČNÍ VPUSTI.JPG

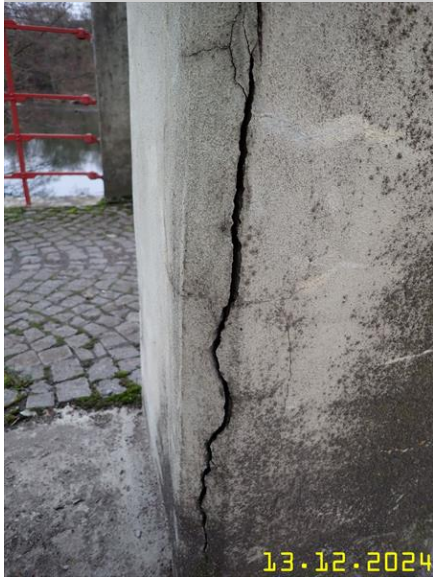
033 TRHLINY V ZÁVĚSECH.JPG

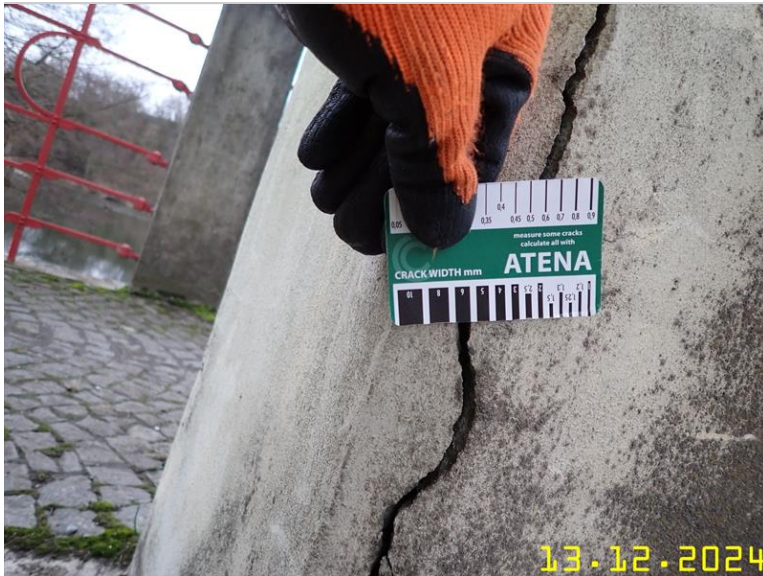
034 TRHLINY V ZÁVĚSECH.JPG

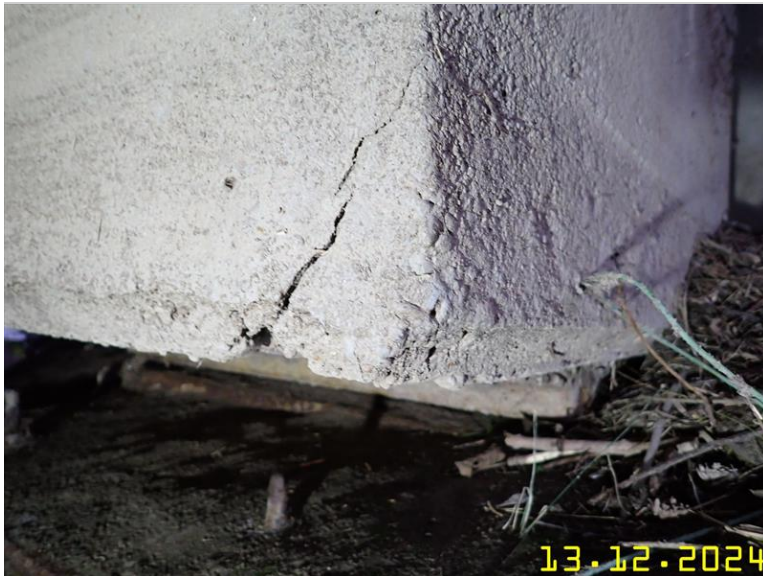
079 KYVNÁ STOJKA 01L.JPG

**2.2 Ložiska, klouby**

Koroze kloubů kyvných stojek. Trhliny ve příčnici, odpadávající krycí vrstva.

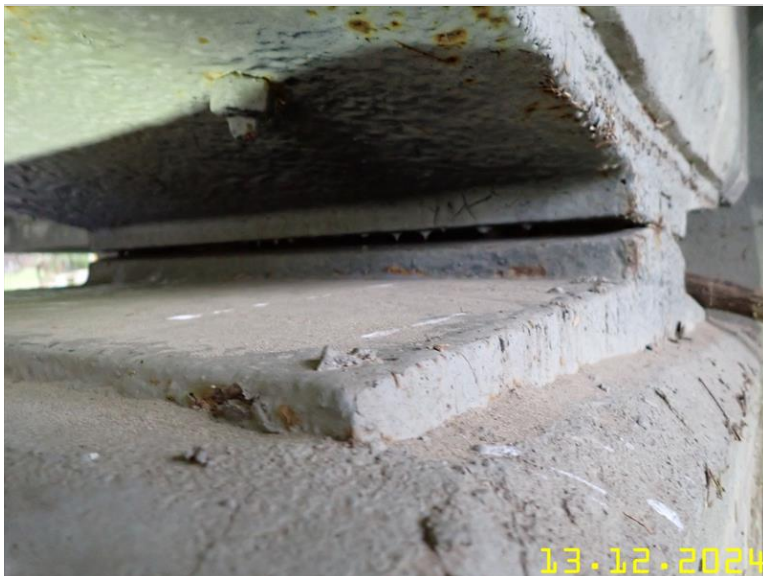
080 KYVNÁ STOTJKA 01L.JPG

**2.2 Ložiska, klouby**

Koroze kloubů kyvných stojek. Trhliny ve příčnici, odpadávající krycí vrstva.

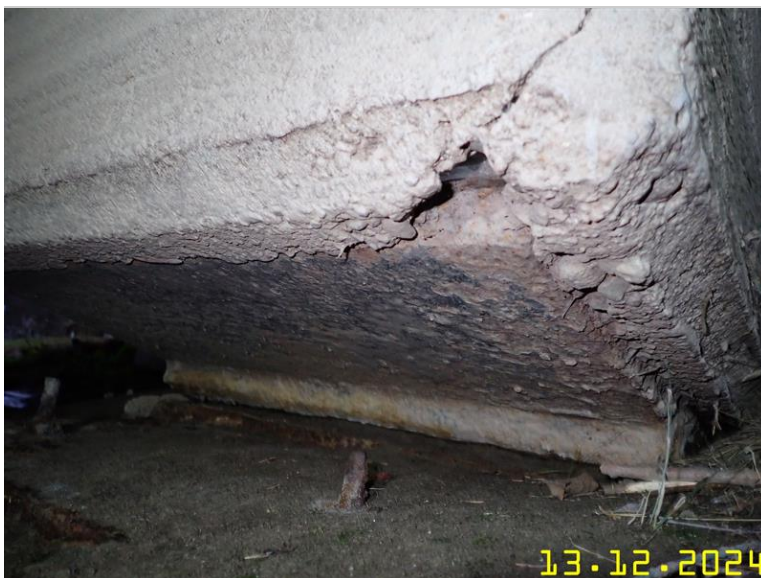
083 KOROZE KLOUBŮ NA 01.JPG

**2.2 Ložiska, klouby**

Koroze kloubů kyvných stojek. Trhliny ve příčnici, odpadávající krycí vrstva.

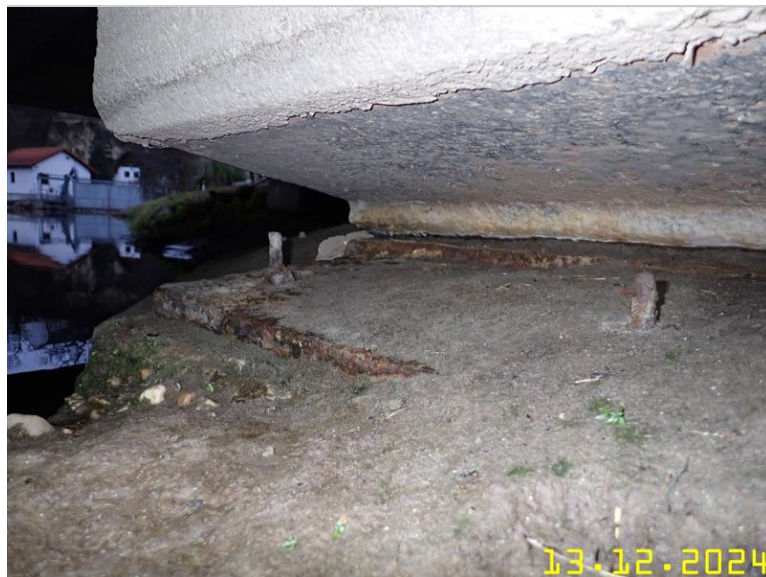
084 KLOUB STOJKY O1.JPG

**2.2 Ložiska, klouby**

Koroze kloubů kyvných stojek. Trhliny ve příčnici, odpadávající krycí vrstva.

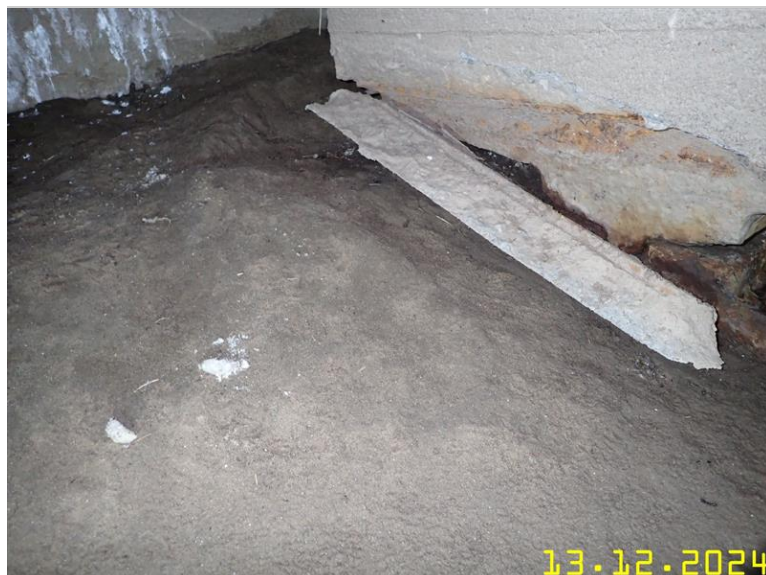
085 STOJKA ODPADÁVAJÍCÍ KRYCÍ VRSTVA.JPG

**2.2 Ložiska, klouby**

Koroze kloubů kyvných stojek. Trhliny ve příčnici, odpadávající krycí vrstva.

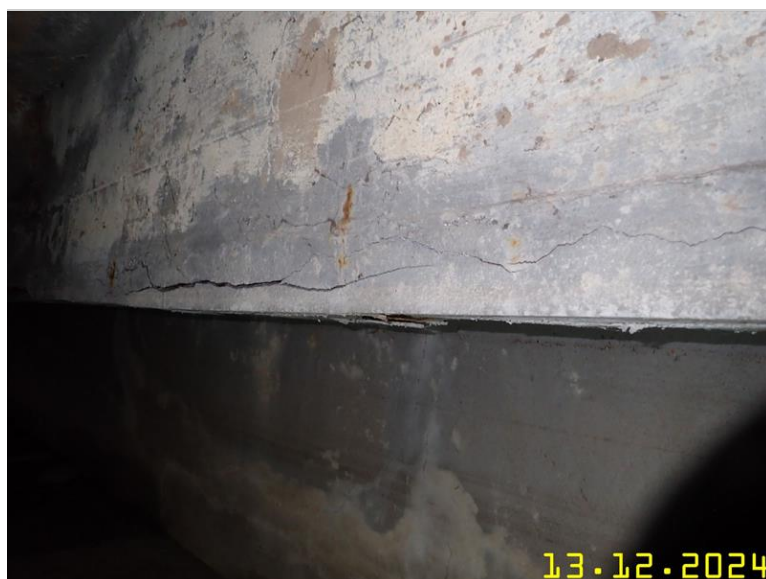
086 TRHLINY NA PŘÍČNÍKU.JPG

**2.2 Ložiska, klouby**

Koroze kloubů kyvných stojek. Trhliny ve příčnici, odpadávající krycí vrstva.

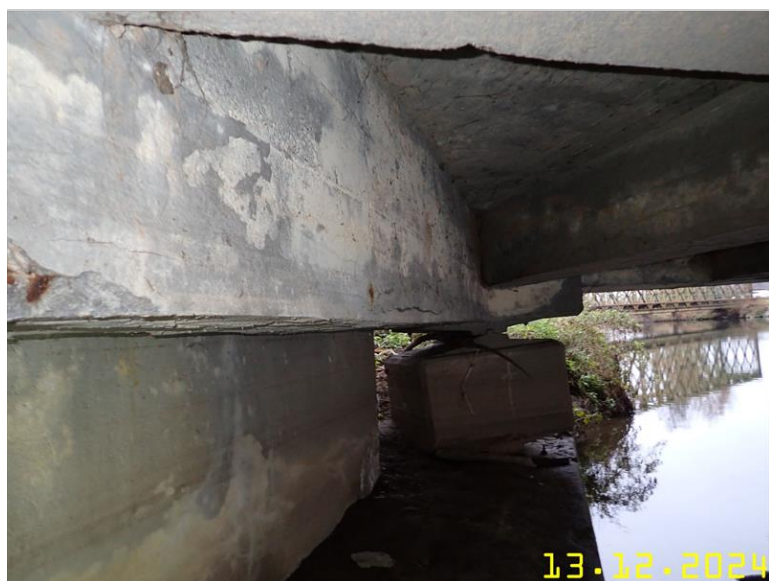
089 PŘIČNÍK O1.JPG

**2.2 Ložiska, klouby**

Koroze kloubů kyvných stojek. Trhliny ve příčnici, odpadávající krycí vrstva.

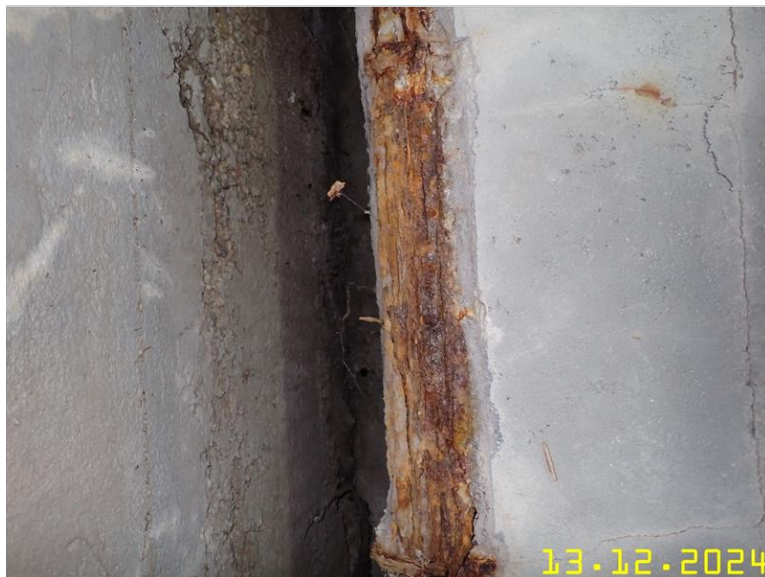
090 KOROZE NA O1 PŘÍČNÍKU.JPG

**2.2 Ložiska, klouby**

Koroze kloubů kyvných stojek. Trhliny ve příčnici, odpadávající krycí vrstva.

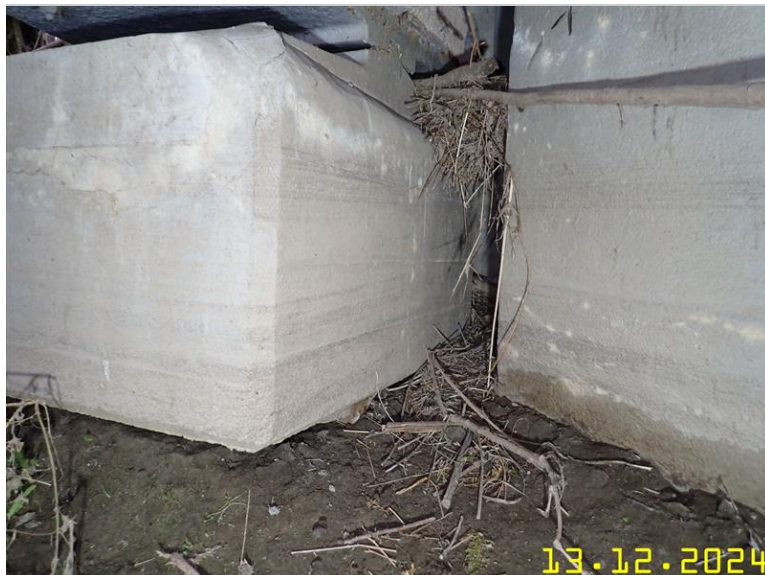
091 KYVNÁ STOJKA O1P.JPG

**2.2 Ložiska, klouby**

Koroze kloubů kyvných stojek. Trhliny ve příčnici, odpadávající krycí vrstva.

| [5] | 2.2 | Ložiska, klouby / Opěra_1 | od naplavenin očistit ihned spodní kloub na O1. zanesení spodního kloubu může způsobit nefunkčnost uložení |

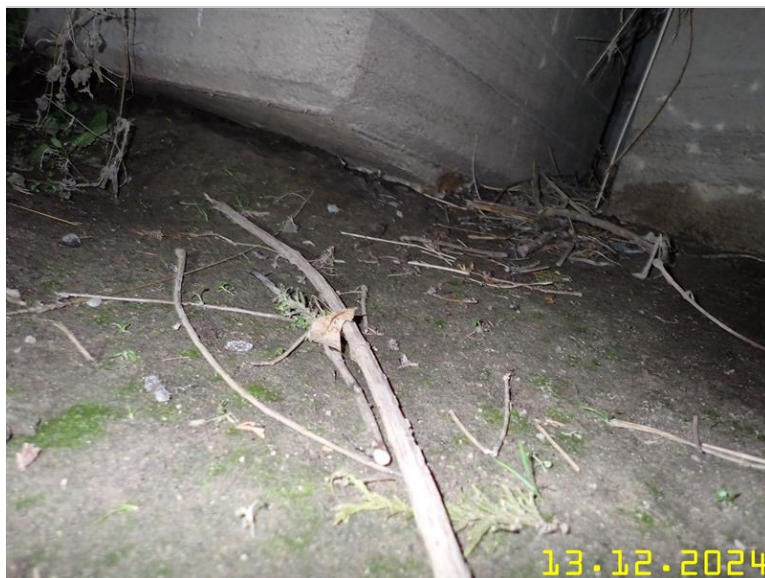
092 KYVNÁ STOJKA O1P.JPG

**2.2 Ložiska, klouby**

Koroze kloubů kyvných stojek. Trhliny ve příčnici, odpadávající krycí vrstva.

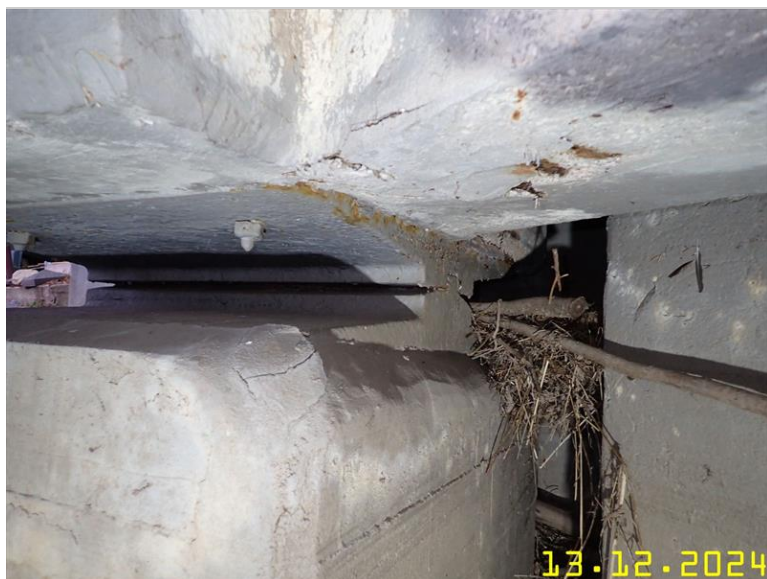
093 KYVNÁ STOJKA 01P.JPG

**2.2 Ložiska, klouby**

Koroze kloubů kyvných stojek. Trhliny ve příčnici, odpadávající krycí vrstva.

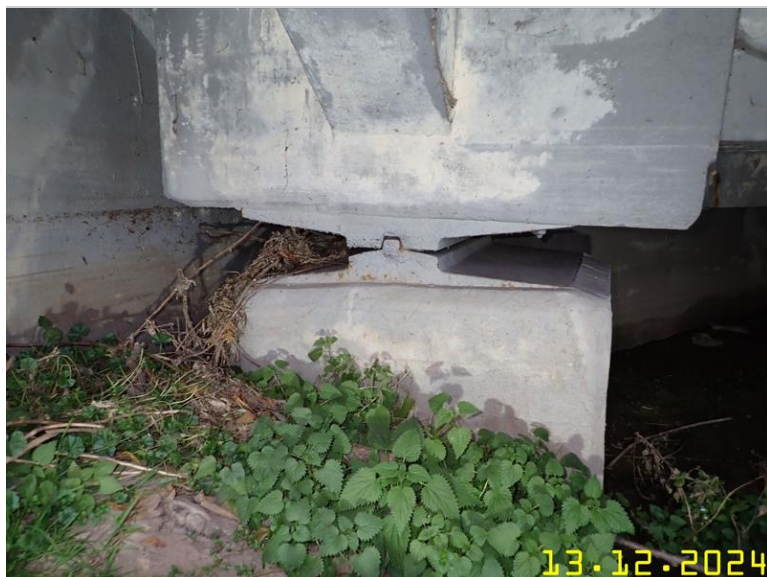
094 KYVNÁ STOJKA 01P.JPG

**2.2 Ložiska, klouby**

Koroze kloubů kyvných stojek. Trhliny ve příčnici, odpadávající krycí vrstva.

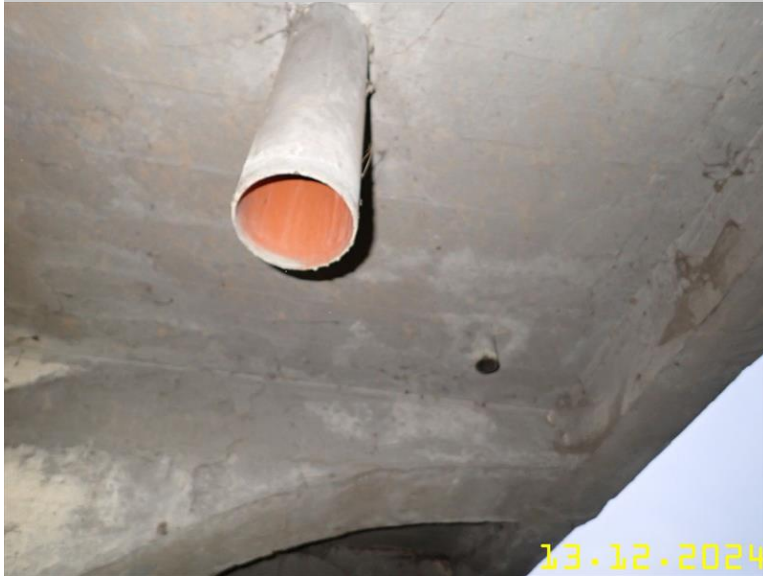
102 ODVODNĚNÍ.JPG

**4.8 Odvodnění**

některá vyústění odvodnění (svislé trubičky) jsou krátká, teče na NK a tím se degraduje

| [8] | 4.8 | Odvodnění | zvětšit přesah vyústění pod pohled NK |
