Most 275-004

Most přes řeku Jizeru v obci Horky nad Jizerou

MIMOŘÁDNÁ PROHLÍDKA

Datum provedení prohlídky: 15.7.2013

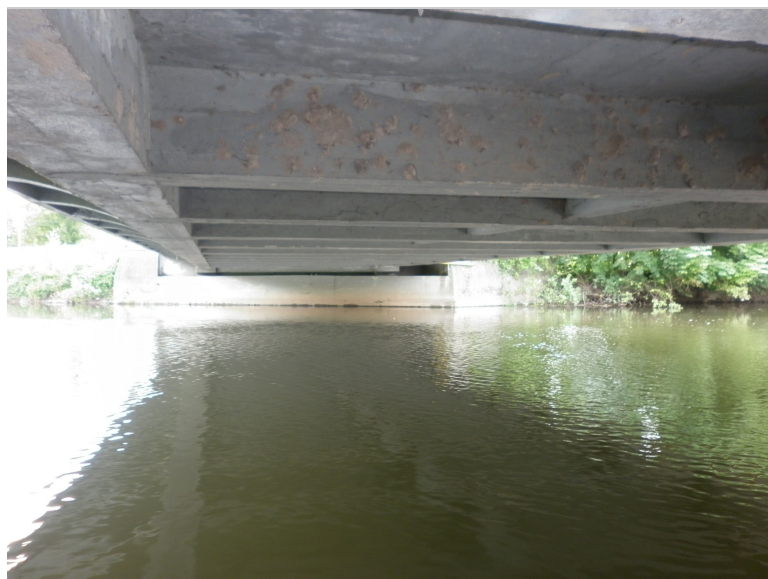
[4.1]	4.6	Území pod mostem a přístup. cesty	Nánosy bahna u OP1.
-------	-----	-----------------------------------	---------------------

Pohled pod mostem od OP1

| [3] | 5 | Další části | Odstranit nánosy bahna kolem OP1, ošetřit kovové součásti ložisek kyvných bloků. |

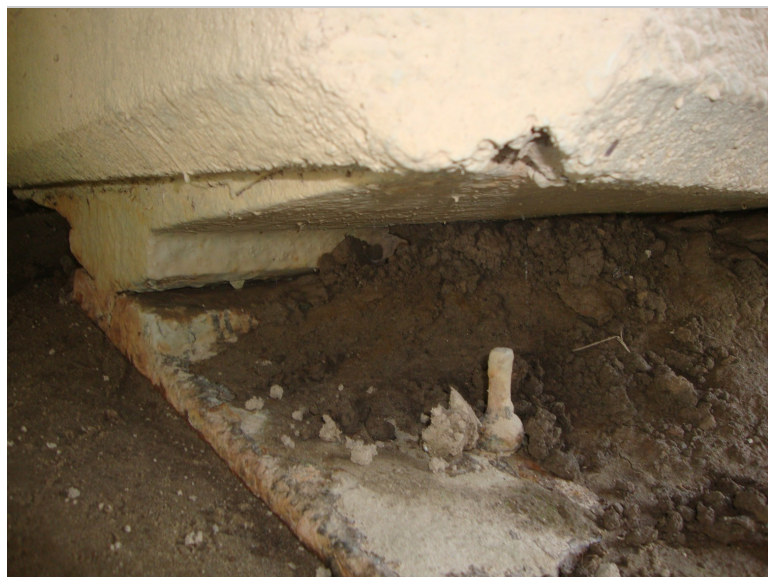
[2.1]	2	Nosná konstrukce mostu (horní stavba)	Kyvné bloky uložení na OP1 jsou zaneseny bahnem a to vč.kovových částí ložisek.
-------	---	---------------------------------------	---

Zanesený levý kyvný blok na OP1

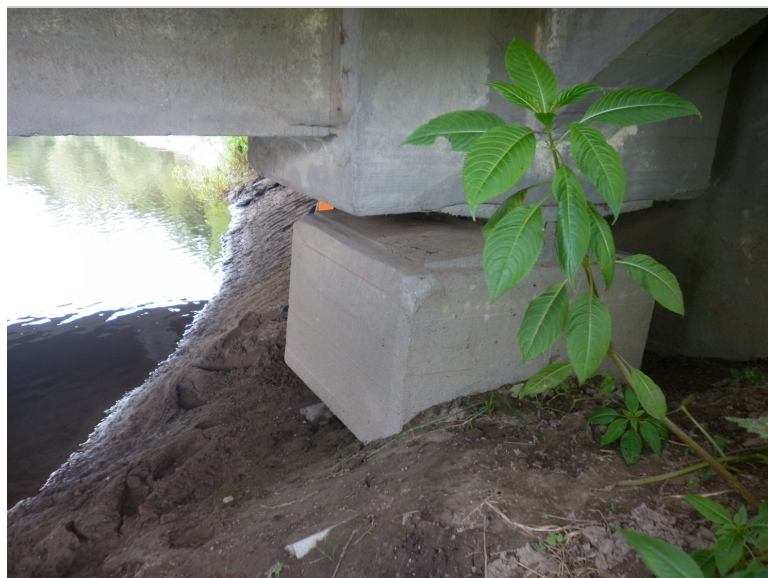
Pohled na levý kyvný blok na OP1

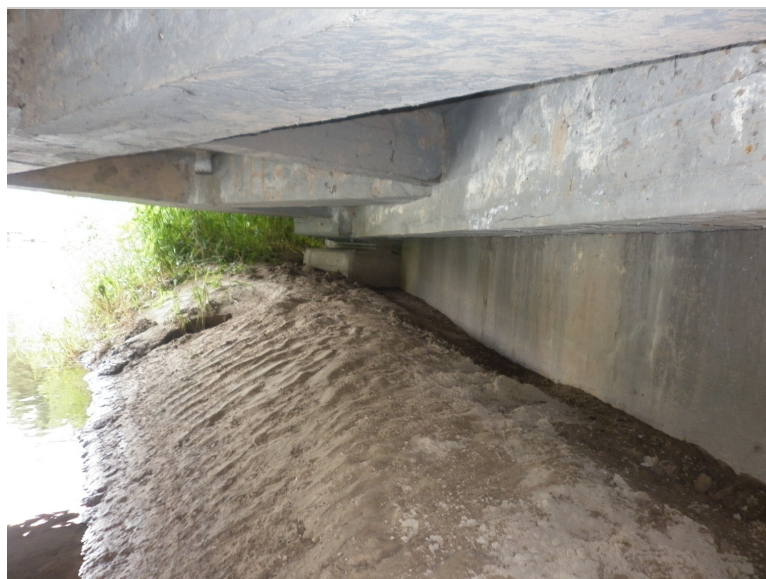
Pravý kyvný blok na OP1

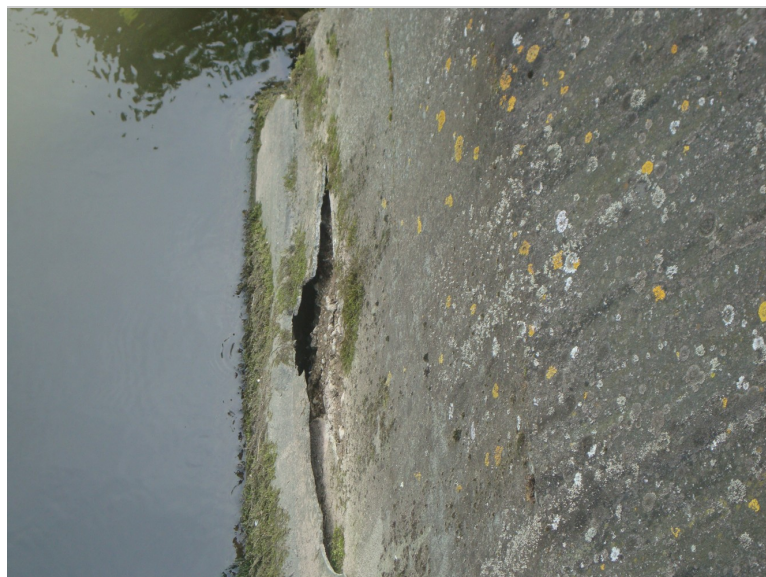
[1.1]	1	Spodní stavba	Vlivem povodňové události došlo k dalšímu vyplavování zásypu za levým křídlem OP2. Nyní je zásyp odplaven na celou výšku tak, že vznikla nebezpečná úzká jáma o hloubce cca 2m ústící do břehové části za koncem křídla, Jáma je nyní zarostlá vegetací, o to je nebezpečnější. Propadliště je v těsné blízkosti průchodu pro pěší a je nedostatečně označeno. Křídlo je zavěšené, jeho zřícení zatím nehrozí. Při zvýšené hladině a vysoké průtokové rychlosti dojde k vymílání zásypu i za opěrou a hrozí nevratné poruchy na spodní stavbě. Prozatím nebyly zjištěny závady, které by ukazovaly na porušení založení.
[1.2]	1.2	Mostní podpěry křídla a čelní zdi	Úložný práh OP1 je zcela zanesen bahnem. Levé křídlo OP2 je kromě vyplaveného zásypu poškozeno v úrovni hladiny, krycí vrstva betonu je plošně oddělena v délce cca 1m, beton podléhá silné degradaci. Stejná závada je v menší míře patrná po celé délce OP2 v úrovni hladiny.

Levé křídlo OP2 - odtržený beton v ploše nad úrovní hladiny

| [4] | 5 | Další části | Provést sanaci kotvenou přibetonávkou na levém křídle a dřívku OP2 v úrovni hladiny. |

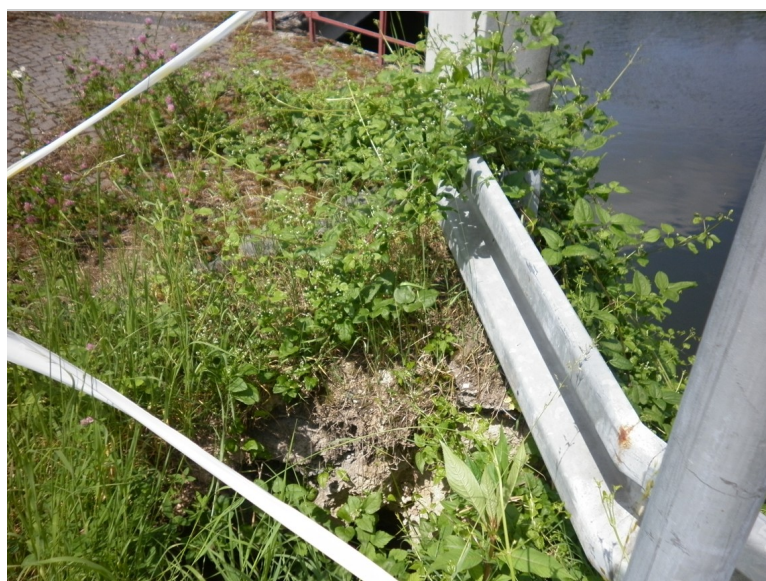
Propadlý terén za levým křídlem OP2

| [1] | 5 | Další části | Doplnit důkladné výstražné zabezpečení prostoru jámy vč.svislého provizorního dopravního značení, ev.zabezpečit provizorním krytem. |
| [2] | 5 | Další části | Odhalit kavernu za levým křídlem OP2, vyčistit ji, odstranit rozvolněný zásyp, ověřit rozsah a možnost zasažení i zásypu za opěrou. Po zhodnocení stavu zásypu, opěry a křídla podbetonovat křídlo, opevnit břehovou část pod křídlem, vyplnit kavernu po vrstvách hutněným zásypem a opevnit i břeh navazující na křídlo např.kamenným obkladem. Obnovit kotvení sloupků svodidla, zpětně doplnit dlažbu chodníku vč.přesazení obrubníků. Je nutno uvažovat se zřízením hrazení pro usnadnění přístupu k patě křídla a opěry. |

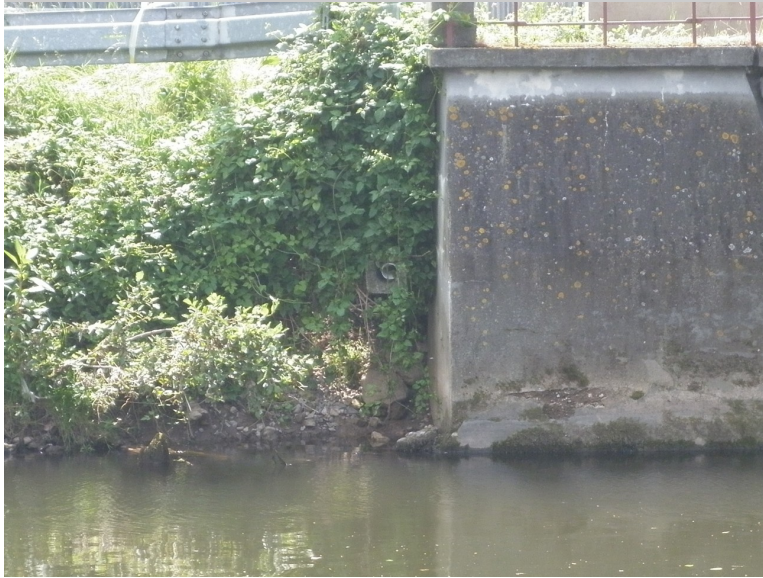
Pohled na levé křídlo OP2 - skrz vegetaci prosvítá osvětlené dno jámy těsně nad hladinou po propadnutí terénu vedle křídla
