Most 275-004

Most přes řeku Jizeru v obci Horky nad Jizerou

MIMOŘÁDNÁ PROHLÍDKA

Datum provedení prohlídky: 1.9.2016

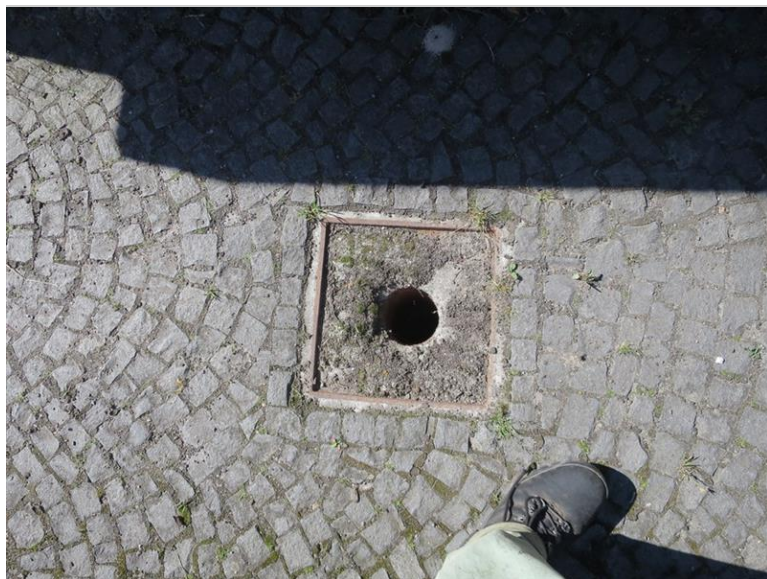
| [4.1] | 4.8 | Odvodnění | V oblasti chodníků chybí krycí mříže odvodňovačů. |

chybějící kryt odvodňovače v prostoru chodníku

| [6] | 4.8 | Odvodnění | Doplnit krycí mříže odvodňovačů v prostoru chodníků. |

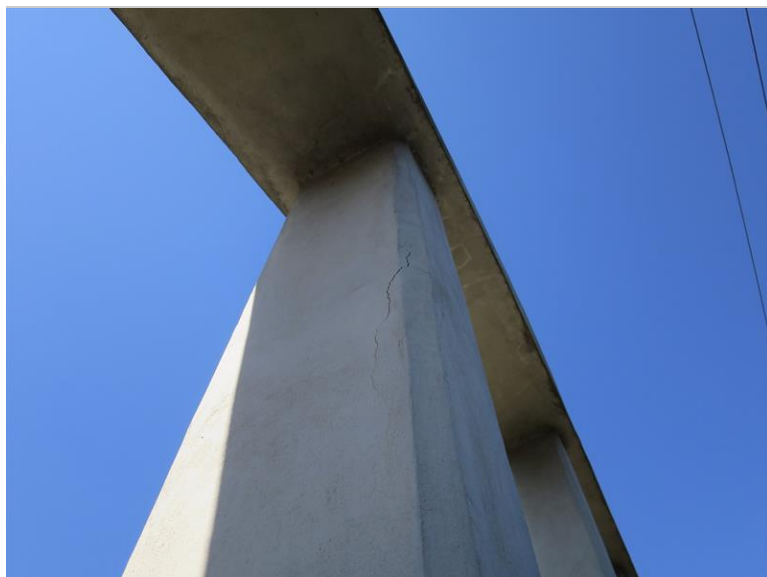
[2.1]	2.1	Nosná konstrukce	V sanovaných plochách závěsů, oblouků, podporových příčníků a ojediněle i u ostatních prvků NK se vyskytují trhliny, které jsou charakteristické pro separaci sanačních vrstev od podkladu. U podporových příčníků došlo již k odpadnutí krycí vrstvy a obnažená výztuž intenzivně koroduje.
[2.2]	2.3	Mostní závěry	EMZ jsou výrazně deformované, dle poruch podporových příčníků je pravděpodobná jejich netěsnost.

trhliny v sanaci u závěsu

| [5] | 2.1 | Nosná konstrukce | Zajistit diagnostický průzkum, který by ověřil stávající stav nosné konstrukce z hlediska funkce provedené sanace, který by objasnil příčinu zjištěných poruch a na základě kterého by byl upraven výkon správy a údržby objektu tak, aby životnost objektu byla maximálně prodloužena. |

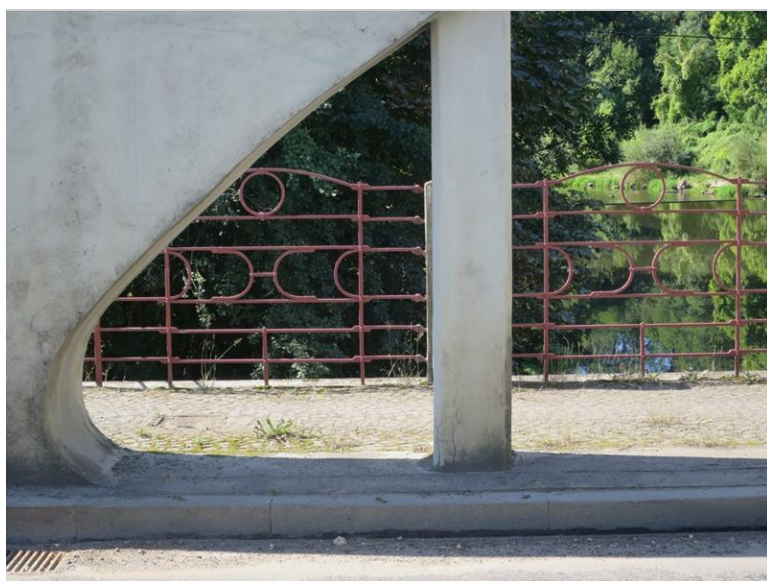
"DTTO - těsně nad vozovkou

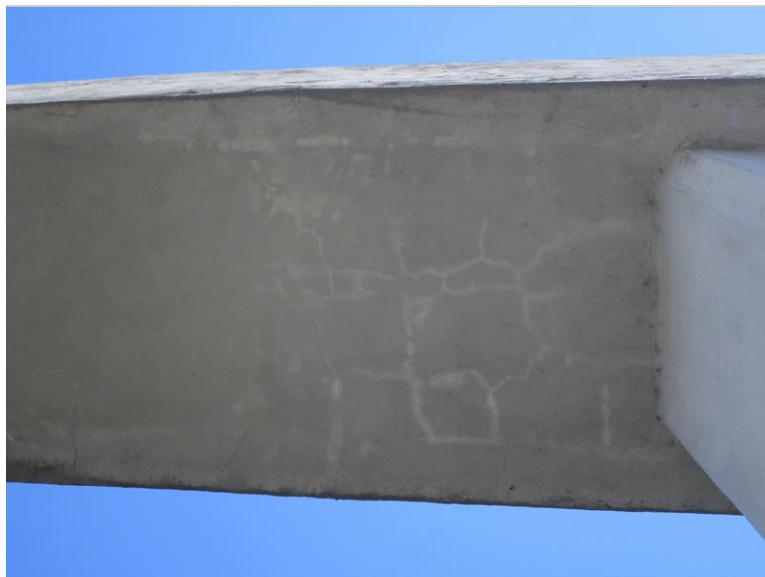
začínající trhliny na spodní lici obloukového pasu

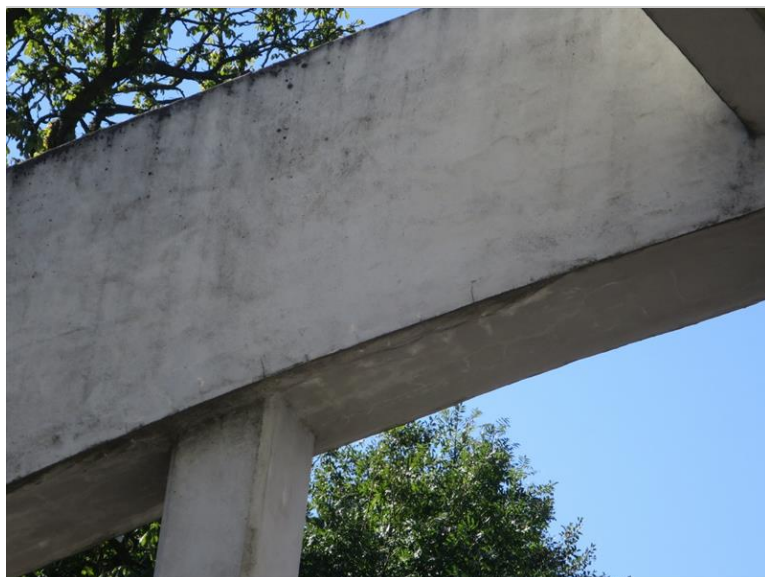
DTTO - na boku obloukového pasu

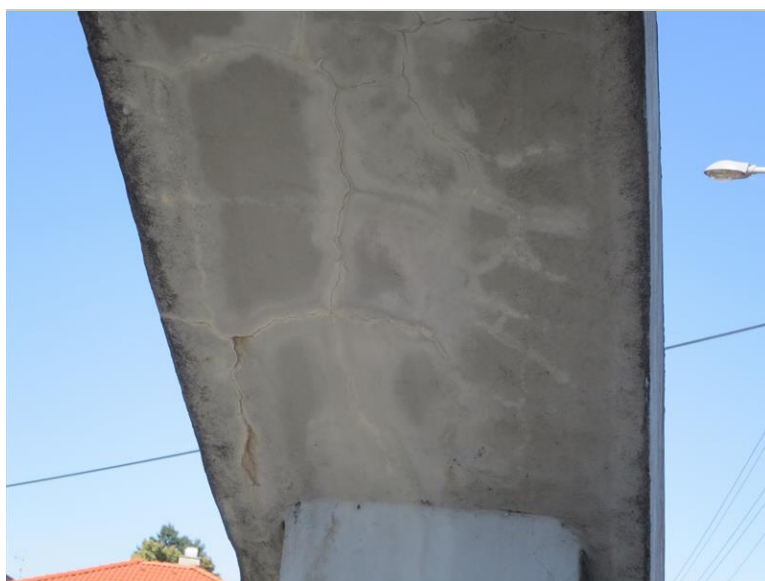
DTTO - již výrazné trhliny na spodní lici pasu s drobnými výluky pojiva

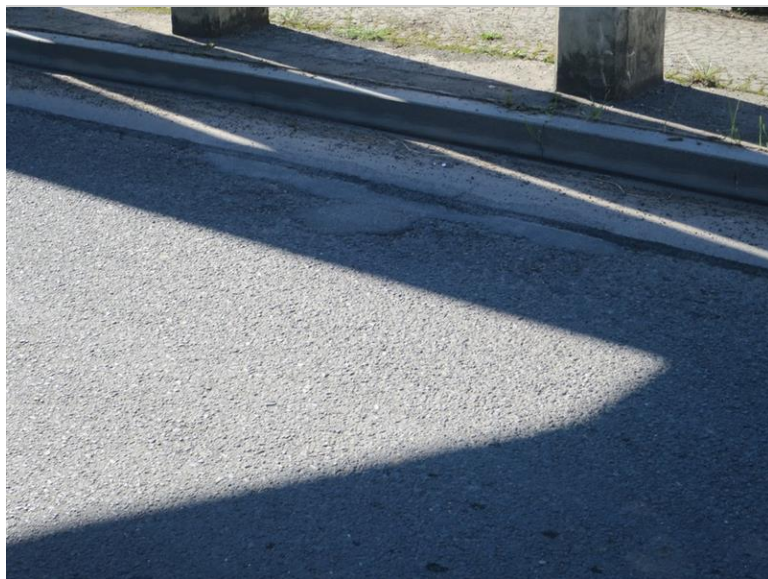
[3.1]	3.1	Vozovka	Kryt vozovky je nerovný, hojně opravovaný (zejména v okolí EMZ).
[3.2]	3.2	Chodníky	Ve sparách dlažby chodníků je místy uchycena vegetace.

deformace krytu vozovky

| [1] | 3.1 | Vozovka | Pravidelně udržovat kryt vozovky, kryt chodníků, EMZ, záchytný systém a odvodňovací systém v provozuschopném stavu, který zajistí bezpečnost provozu na mostě. |

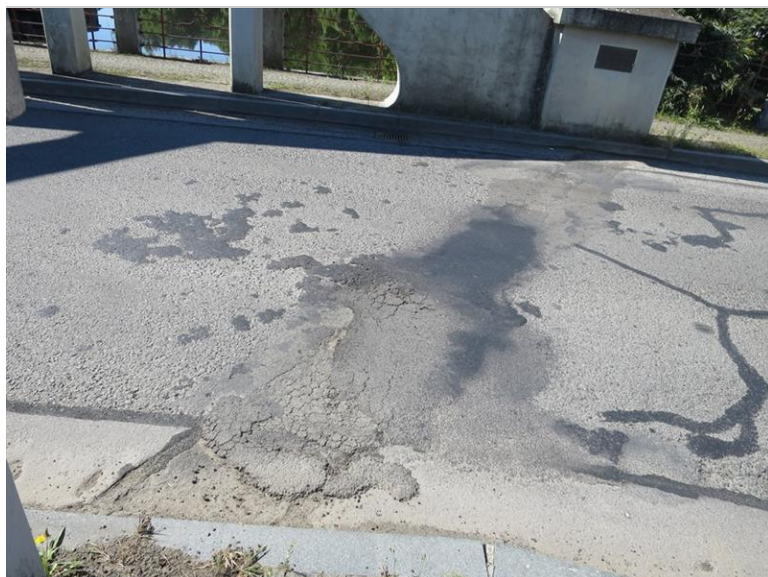
deformace EMZ nad O1

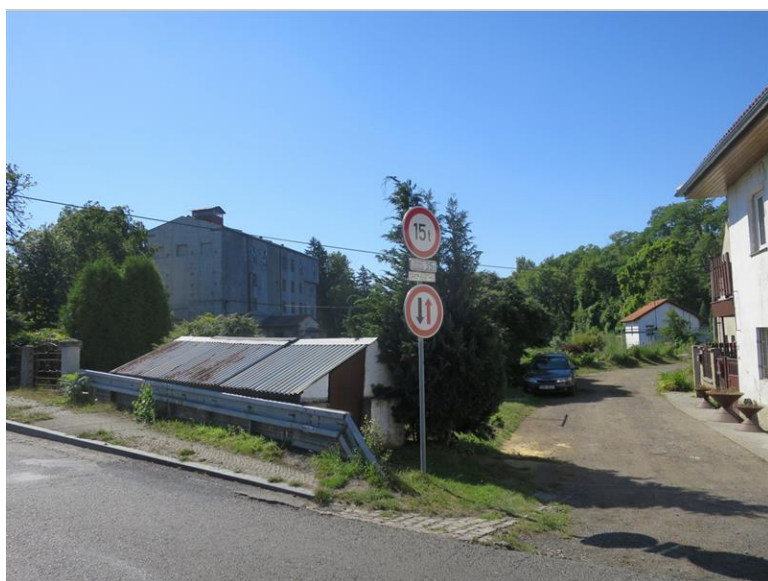
| [4.2] | 4.3 | Dopravní značení, označení objektu | Na mostě nejsou osazeny SDZ s vyznačenou zatížitelností dle údajů. které jsou uvedeny v mostní evidenci..

osazené dopravní značení

| [2] | 4.3 | Dopravní značení, označení objektu | Bezodkladně osadit dopravní značky omezující zatížitelnost na mostě ve smyslu této MPM. |

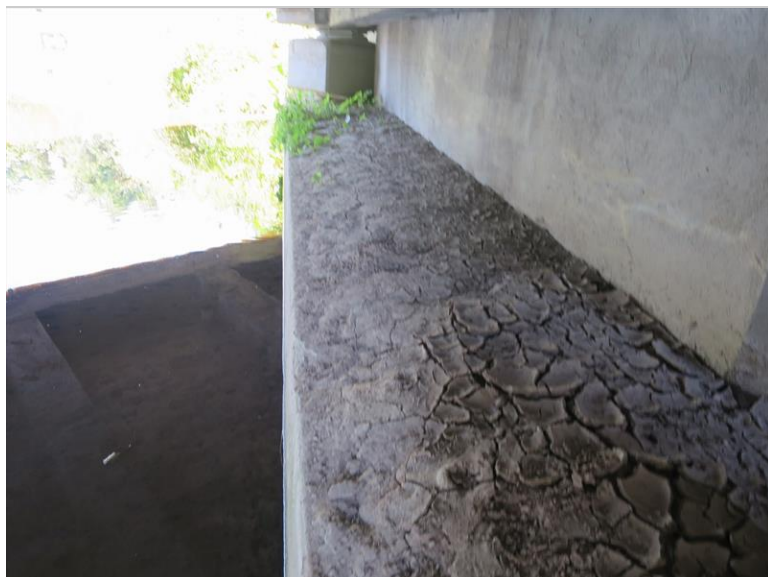
[1.1]	1.2	Mostní podpěry křídla a čelní zdi	Na úložných prazích jsou drobné naplaveniny. Výrazné naplaveniny omezující funkci ložisek zjištěné při HPM (Borový/2014) byly odstraněny.
-------	-----	-----------------------------------	---

úložný práh na O1

| [3] | 1.2 | Mostní podpěry křídla a čelní zdi | Vyčistit úložné prahy opěr. |

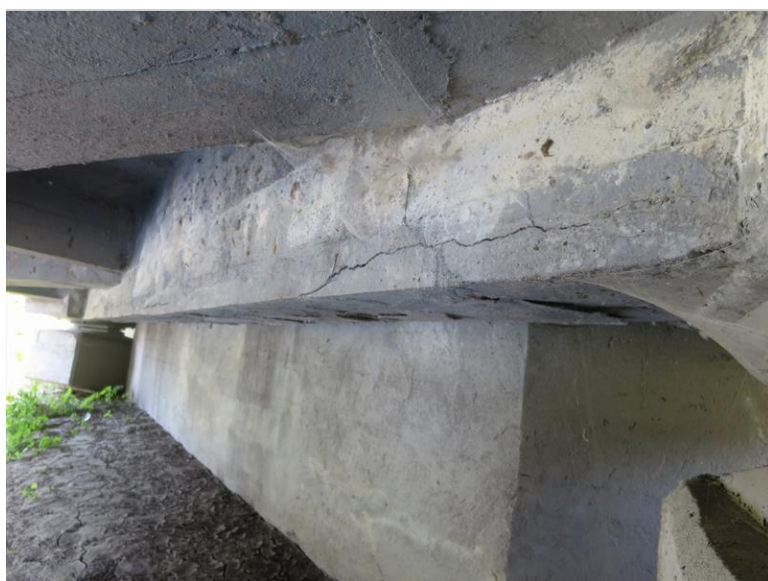
poruchy sanace na boku podporového příčniku nad O1

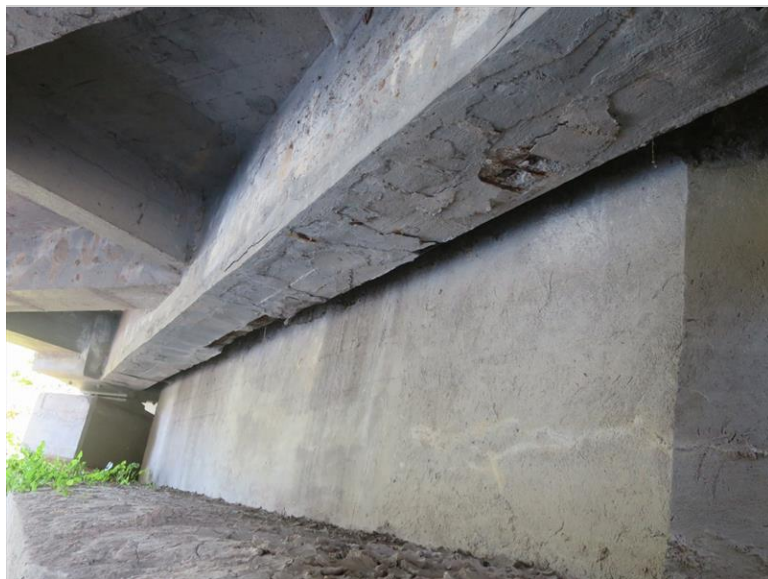
DTTO - poruchy na spodním líci příčniku

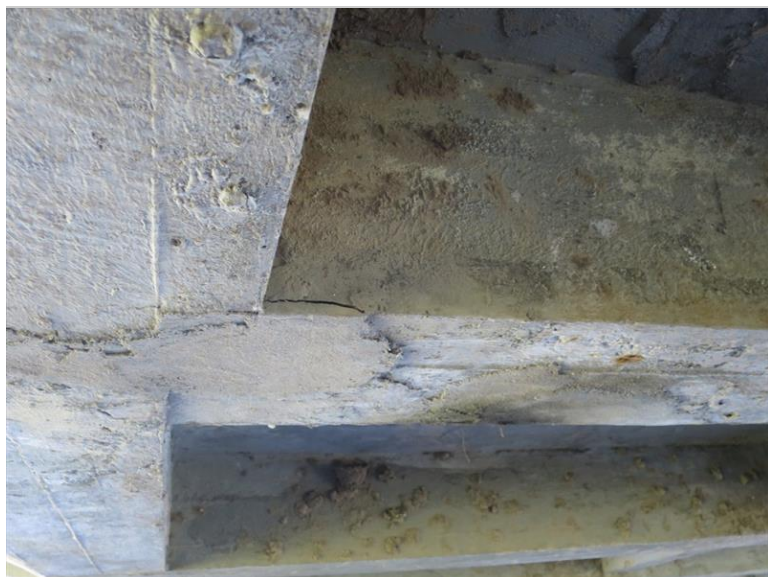
poruchy sanace na spodním líci NK v místě styku
mezilehlého příčniku s táhlem

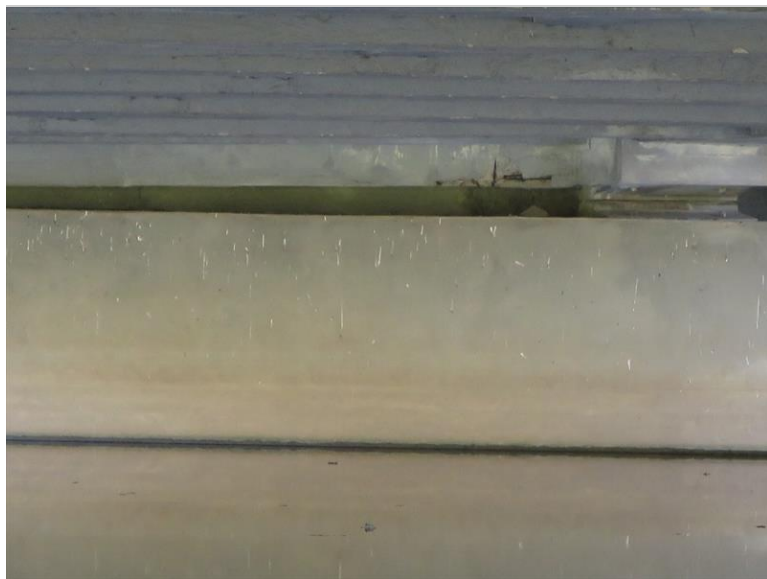
poruchy sanace na boku podporového příčnicku nad O2

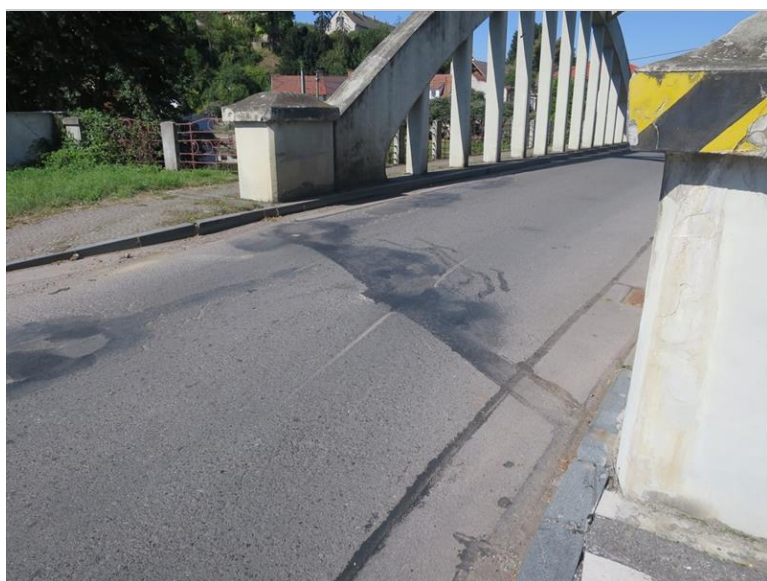
deformace EVZ nad O1
