# **Most 605-026**

Most přes Berounku v Berouně

## **BĚŽNÁ PROHLÍDKA**

Datum provedení prohlídky: 29.12.2025

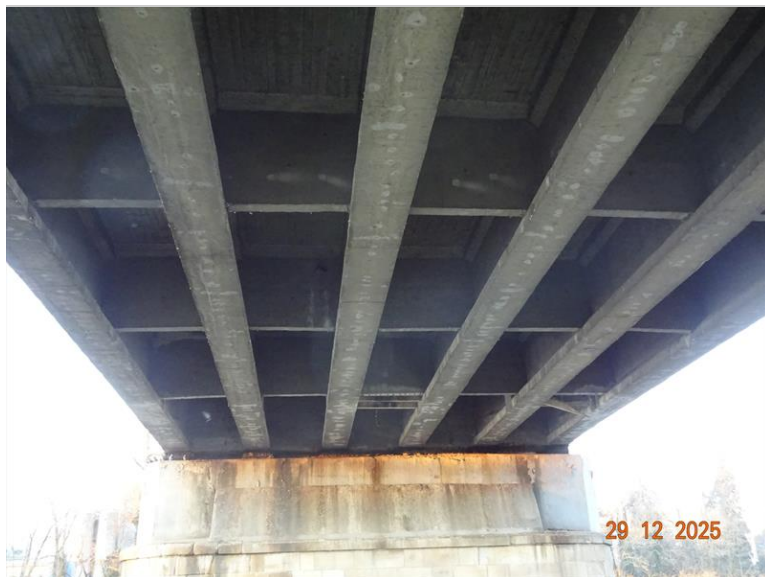
22\_pohled NK pole 3.JPG

Na příčných výluhy, lokálně odpadlá krycí vrstva a koroze výztuže.

V poli 3, 4 a 5 ponechané dřevěné podlahy mezi nosníky.

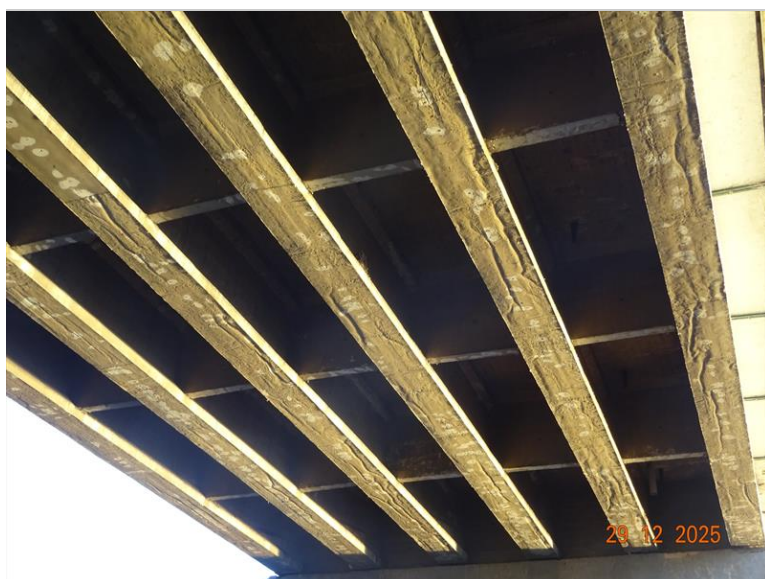
23a\_pohled NK pole 6.JPG

Na příčnicích výluhy, lokálně odpadlá krycí vrstva a koroze výztuže.

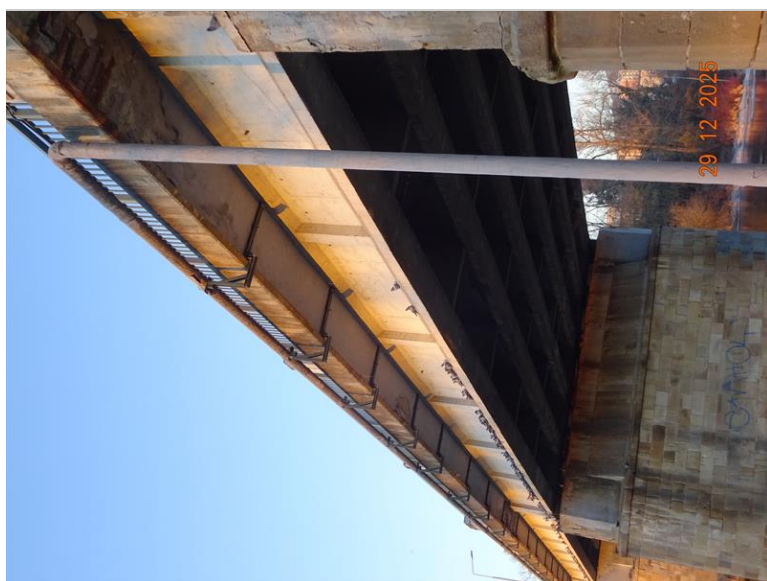
41\_prava rimsa.JPG

Na římsách lokálně trhliny, někde i plošný rozpad a drcení betonu, zejména v místech MZ. Zatékání ve spárách mezi prefabrikáty, chybí těsnění podél římsových prefabrikátů.
