# **Most 275-004**

Most přes řeku Jizeru v obci Horky nad Jizerou

## **HLAVNÍ PROHLÍDKA**

**Objekt: Most ev.č. 275-004 (Most přes řeku Jizeru v obci Horky nad Jizerou)**

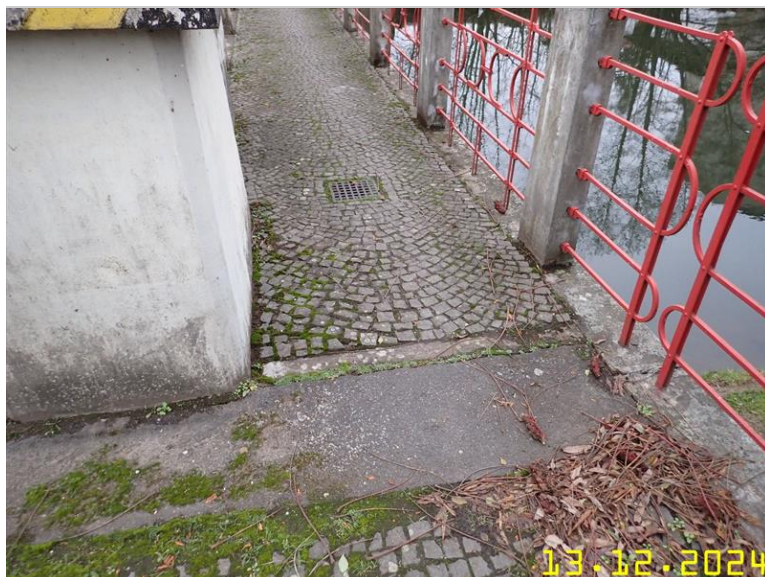
004 CHODNÍK NA PRAVÉ STRANĚ MOSTU  
DILATACE.JPG

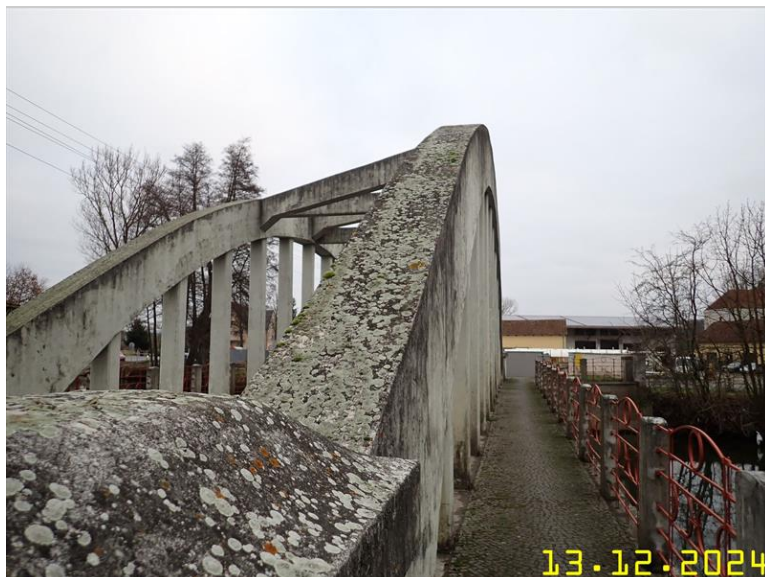
007 HORNÍ POVRCH PRAVÉHO OBLOKU CCA U OPĚRY O1.JPG

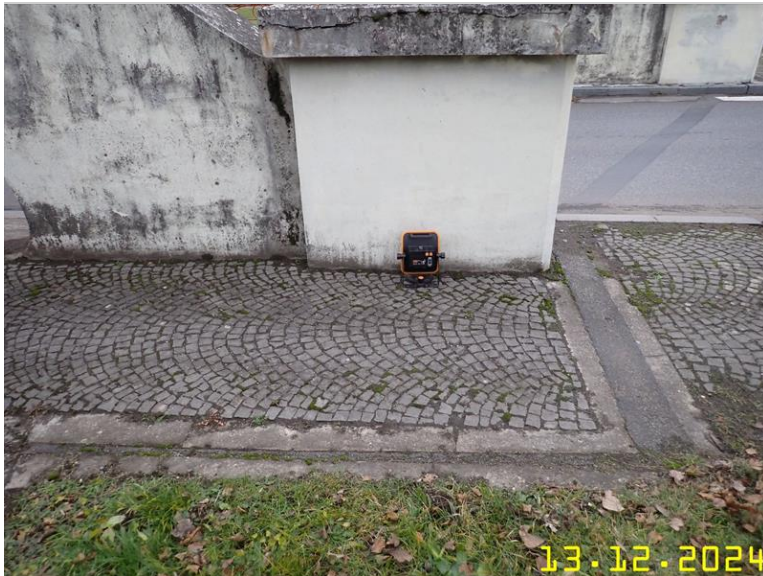
022 DILATACE NA PRAVÉ STRANĚ U OPĚRY O2.JPG
