# **Most 275-004**

Most přes řeku Jizeru v obci Horky nad Jizerou

## **HLAVNÍ PROHLÍDKA**

**Objekt: Most ev.č. 275-004 (Most přes řeku Jizeru v obci Horky nad Jizerou)**

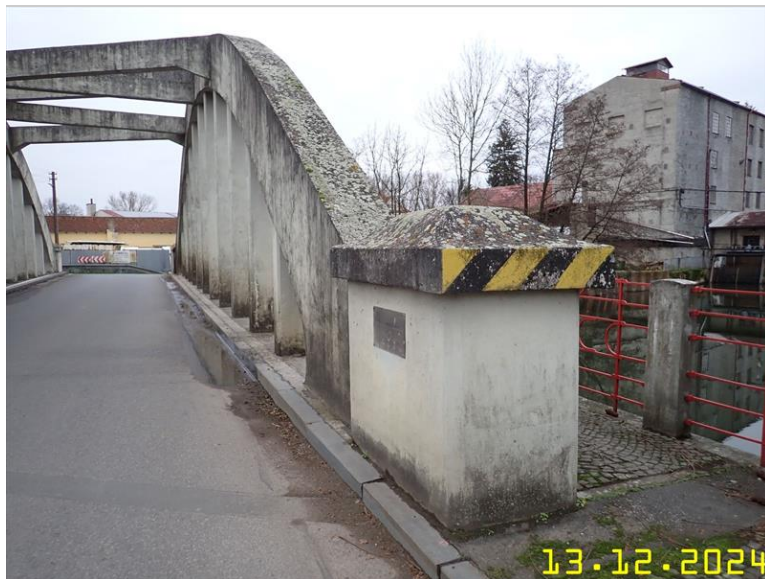
003 PRAVÝ OBLOUK.JPG

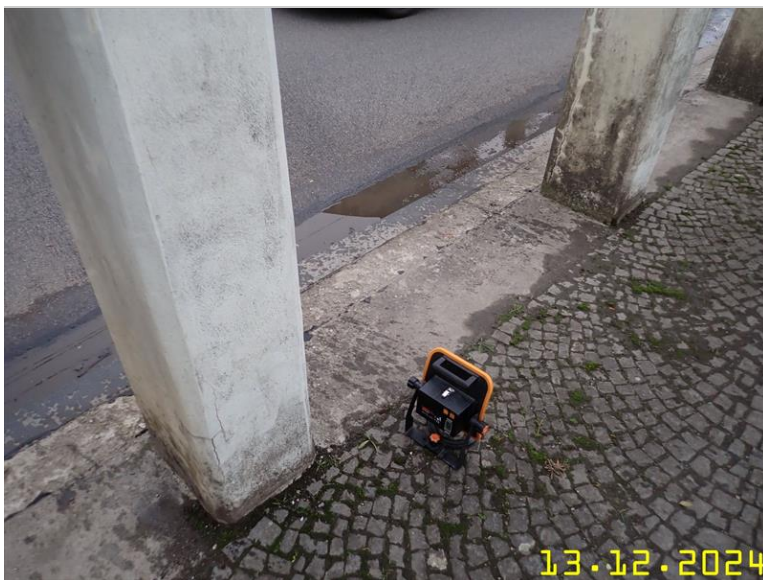
011 SPODNÍ ČÁST ZÁVĚSŮ NA PRAVÉ STRANĚ.JPG

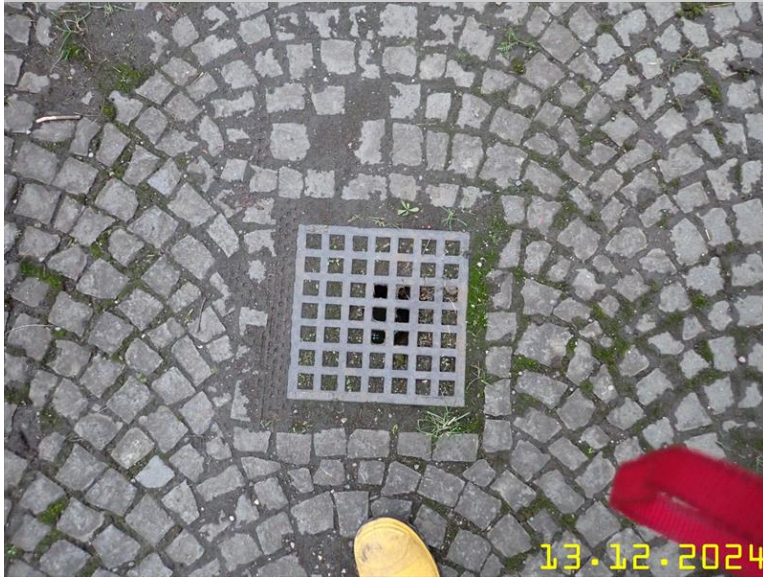
018 VPUŠŤ V CHODNÍKU NA PRAVÉ STRANĚ U OPĚRY O2.JPG

**4.8 Odvodnění**  
Zanesené odvodňovače.

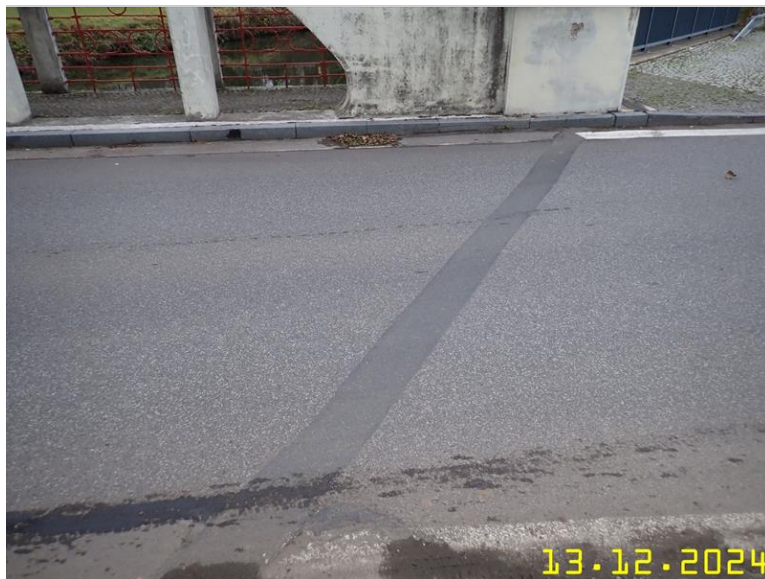
024 MZD 02.JPG

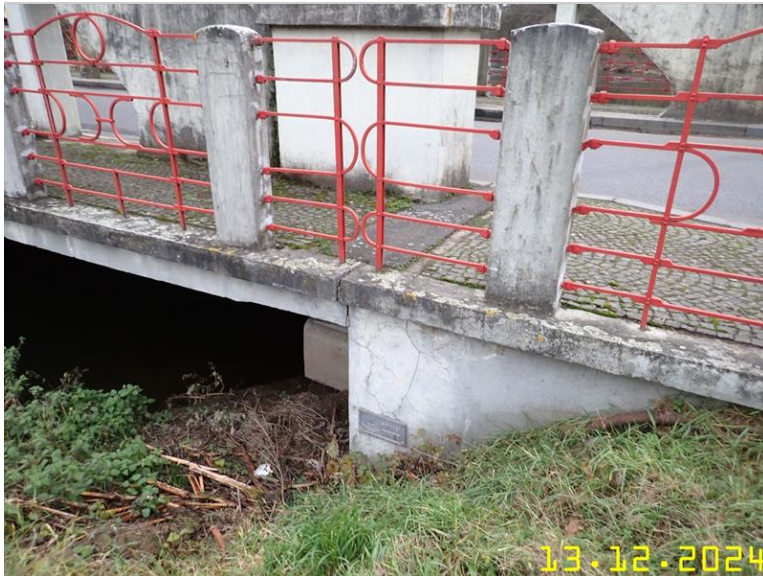
072 VPUŠŤ NA O1 VLEVO.JPG

**4.8 Odvodnění**  
Zanesené odvodňovače.

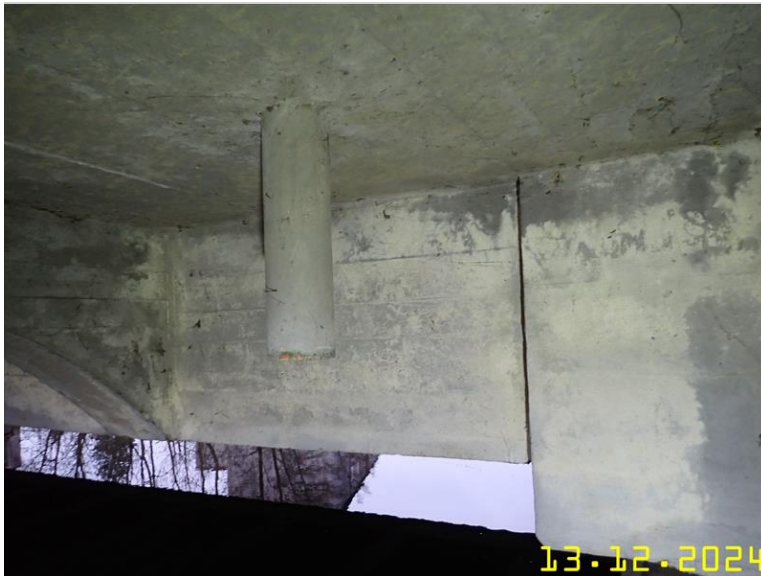
07501L.JPG

### 2.2 Ložiska, klouby

Koroze kloubů kyvných stojek. Trhliny ve příčnici, odpadávající krycí vrstva.

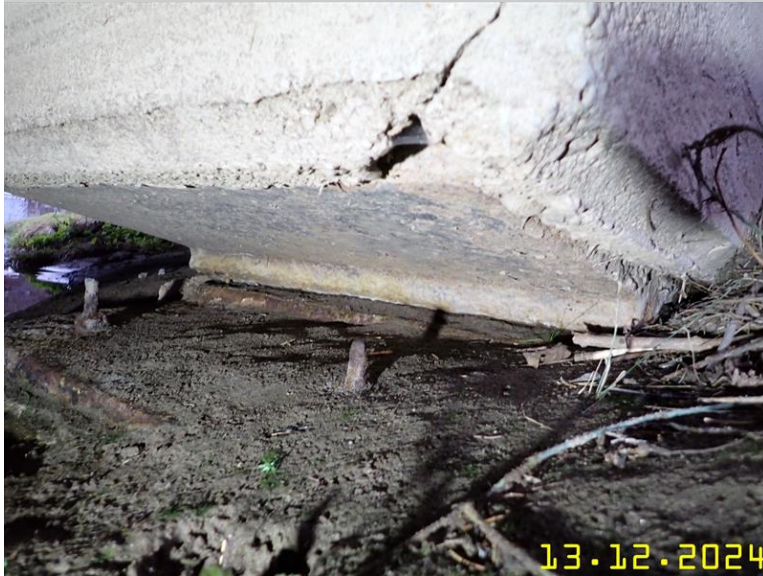
078 KYVNÁ STOJKA 01L.JPG

**2.2 Ložiska, klouby**

Koroze kloubů kyvných stojek. Trhliny ve příčnici, odpadávající krycí vrstva.

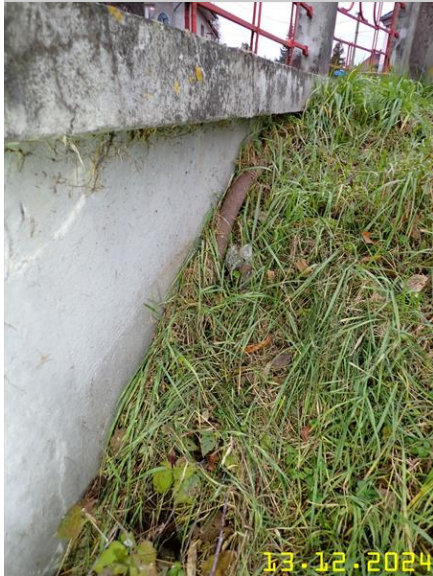
080 KYVNÁ STOTJKA 01L.JPG

**2.2 Ložiska, klouby**

Koroze kloubů kyvných stojek. Trhliny ve příčnici, odpadávající krycí vrstva.

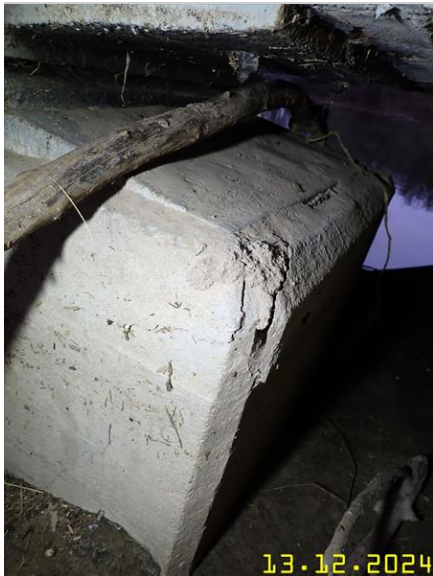
082 NEČISTOTY NA ULOŽENÍ 01.JPG

**2.2 Ložiska, klouby**

Koroze kloubů kyvných stojek. Trhliny ve příčnici, odpadávající krycí vrstva.

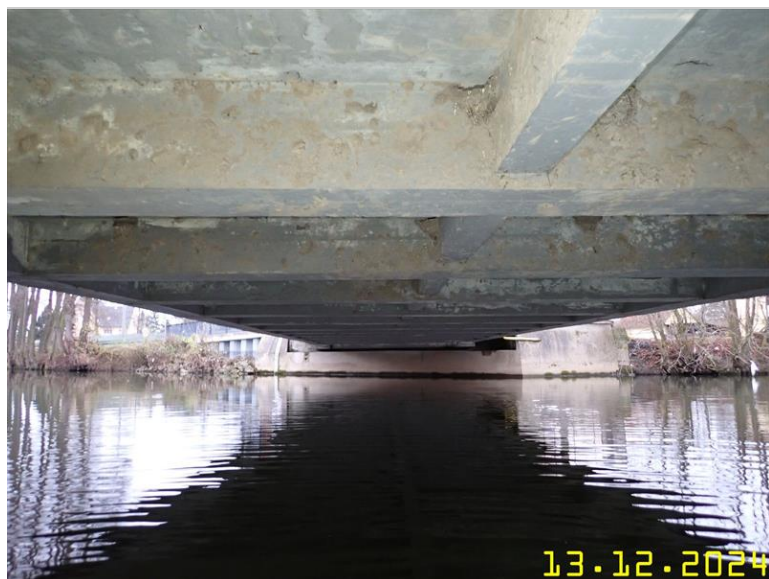
086 TRHLINY NA PŘÍČNÍKU.JPG

**2.2 Ložiska, klouby**

Koroze kloubů kyvných stojek. Trhliny ve příčnici, odpadávající krycí vrstva.

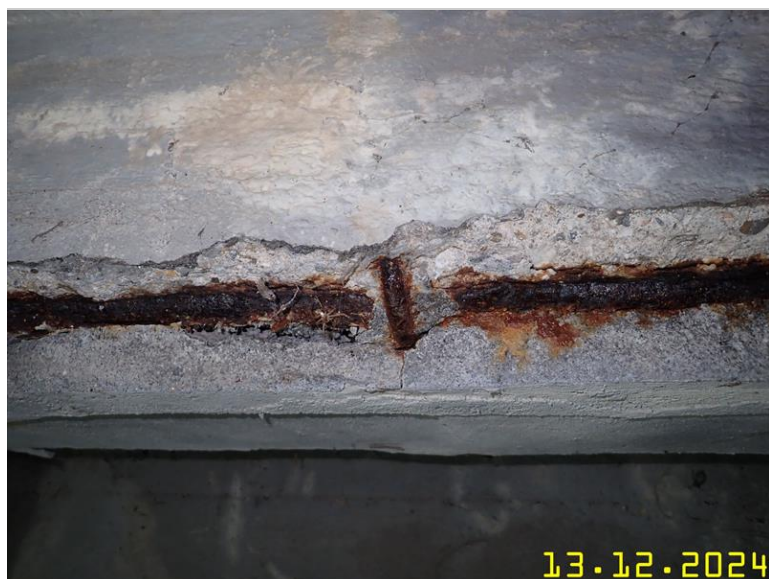
088 PŘIČNÍK O1.JPG

**2.2 Ložiska, klouby**

Koroze kloubů kyvných stojek. Trhliny ve příčnici, odpadávající krycí vrstva.
